Vandringshinder Nybroån, Kabusaån och Tygeån

Sammanställning av befintlig information 2015-06-18

Nybroån, Kabusaån och Tygeån

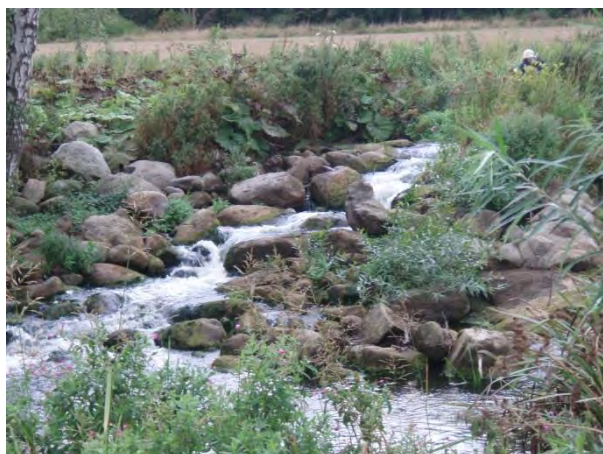
Barevads mölla

Fiskväg: En del av dammen har öppnats så att en fiskväg skapats.

Genomförda åtgärder: Dammen är inte längre ett vandringshinder. Vattnet rinner förutom genom fiskvägen även mellan stenarna i dammen och vid högre flöde över dammkrönet.

Passerbarhet öring: Passerbart för havsöring

Passerbarhet mört: Partiellt

Åtgärd: Ingen ytterligare åtgärd krävs.

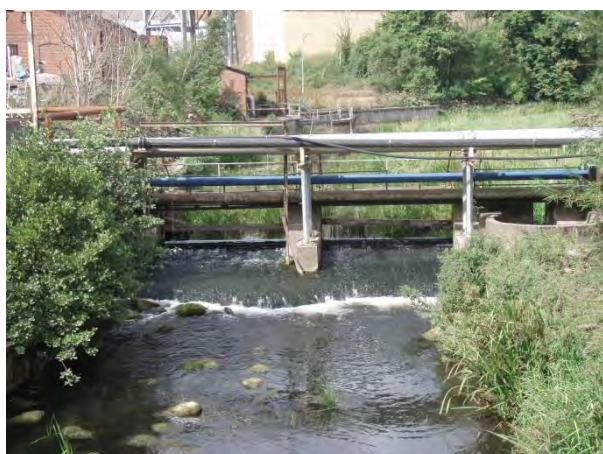
Köpingebro

Fiskväg: Saknas

Här skiljer länsstyrelsens och fiskevårdplanens bedömningar, fvp (2009) bedömer den som definitivt för mört och partiellt för öring.

Länsstyrelsen bedömer den passerbar för både mört och öring men lista inga genomförda åtgärder.

Uppfattning om en fiskväg finns eller inte skiljer sig också.

Åtgärd: Riv ut hinder så fisk kan passera

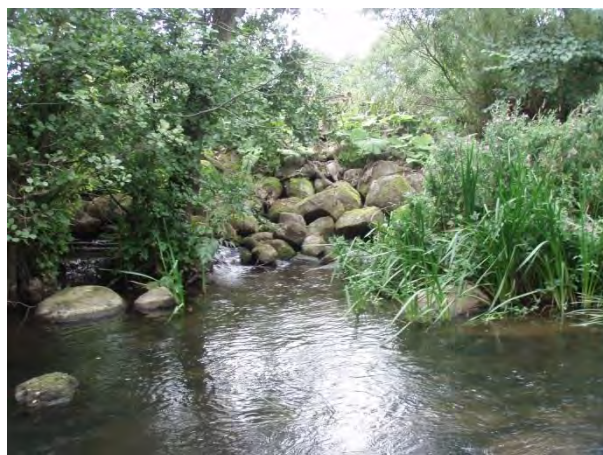
Köpingemölla

Fiskväg: Del av dammen är öppnad så att fisk kan passera.

Genomförda åtgärder: Hindret består av stenvall på snedden i vattendraget. Fiskvägen finns i östra kanten, i övrigt sipprar det vatten genom hindret mellan stenarna. Möjligheter: redan restaurerat.

Passerbarhet öring: Passerbart för havsöring

Passerbarhet mört: Passerbart

Åtgärd: Ingen ytterligare åtgärd krävs.

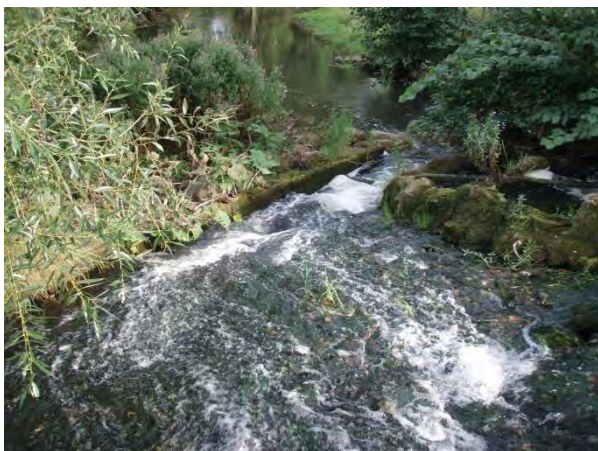
Svenstorps mölla

Fiskväg: Två trappor finns, en gammal och en ny. Tillsammans har de en mycket god funktion.

Genomförda åtgärder: Kulturmiljö. En ny och en gammal trappa. Möjligheter: redan åtgärdat

Passerbarhet öring: Passerbart för havsöring

Passerbarhet mört: Partiellt

Åtgärd: Ingen ytterligare åtgärd krävs.

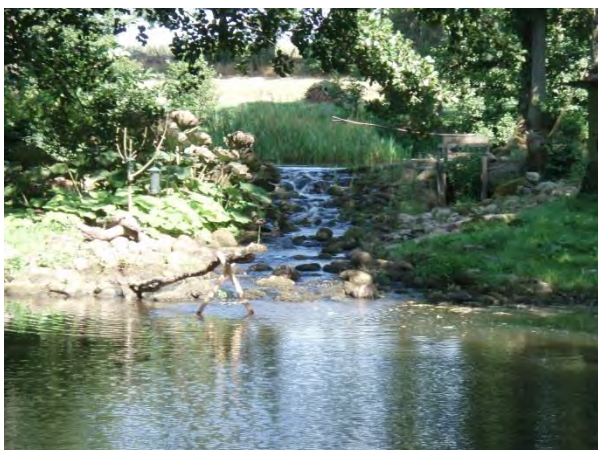
Allevads mölla

Fiskväg: Dammen har öppnats upp så att en fiskväg skapats.

Passerbarhet öring: Partiellt

Passerbarhet mört: Partiellt

Åtgärd: Hindret bör öppnas upp längre uppströms för att underlätta ytterligare för fisk att vandra upp. Detta skulle även förbättra vattendragssträcka 46 som öring biotop.

Genomförda åtgärder: Möjligheter: redan åtgärdat men öppna dämnet längst uppströms för bättre öring lokal i den västra fåran. Kulturmiljö.

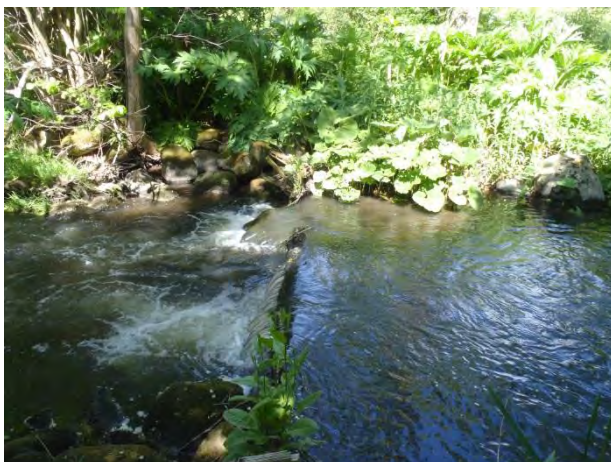
SMHI

Fiskväg: Saknas

Anmärkning: Hindret utgörs av ett överfall byggt i trä, vilket delvis har förfallit.

Passerbarhet: Partiellt

Åtgärd: Mätstation används inte idag. Utrivning alt. uppbyggnad med block och sten.

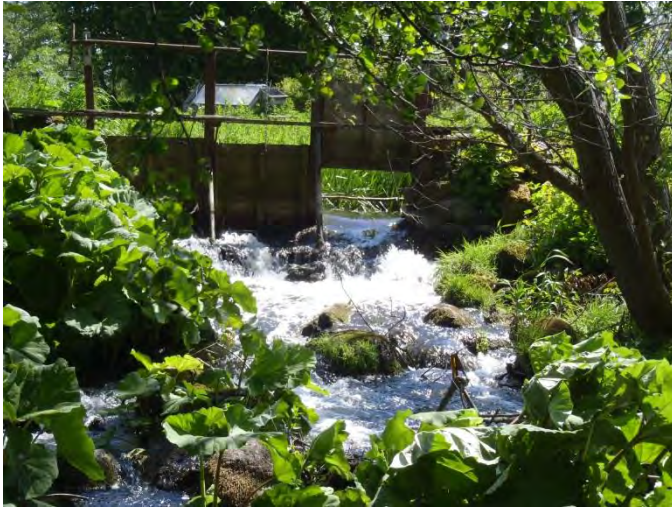
Nymölla

Fiskväg: Saknas

Anmärkning: Kan utgöra vandringshinder för mindre fisk som elritsa och stensimpa

Passerbarhet: Partiellt

Åtgärd: Etablera fiskväg (för alla arter) på den västra sidan med utskov och uppbyggnad med block och sten.

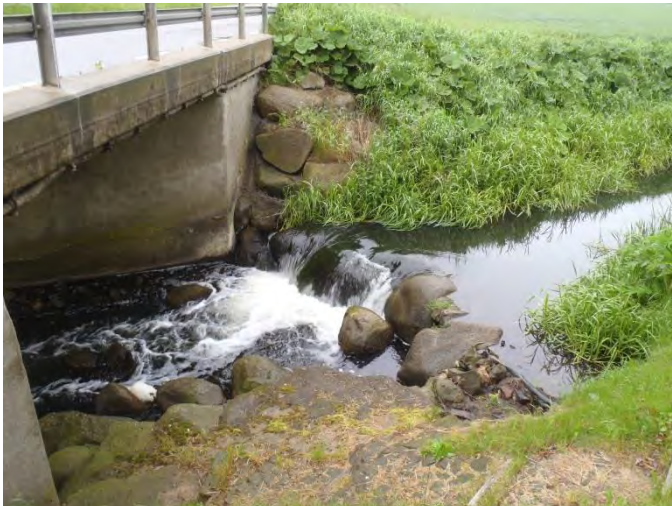
Landsvägsbron

Fiskväg: Saknas

Anmärkning: Hinder för mindre fisk som elritsa och stensimpa

Passerbarhet: Partiellt

Åtgärd: Uppbyggnad med block och sten nedströms

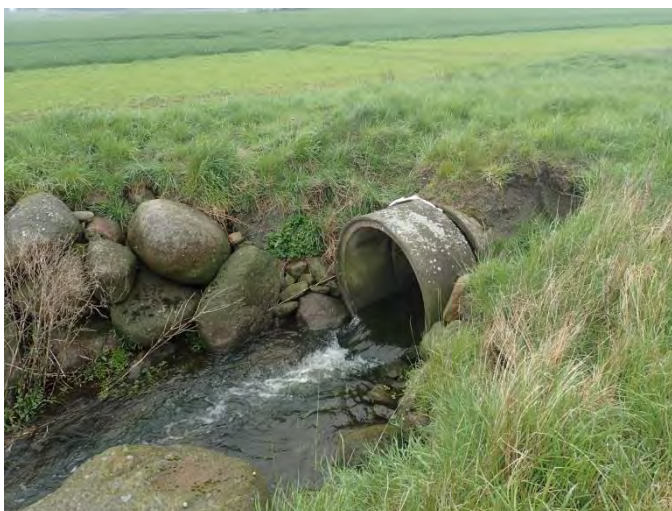
Ö Ingelstad

Fiskväg: Saknas

Anmärkning: Hinder för mindre fisk som elritsa och stensimpa

Passerbarhet: Partiellt

Åtgärd: Uppbyggnad med block och sten nedströms kulvert

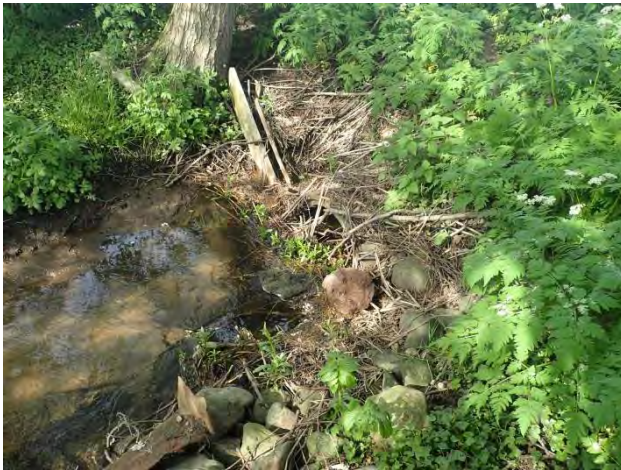
Backåkra

Fiskväg: Saknas

Anmärkning: Skräp och grenar har täppt ingång till kulvert, kan utgöra hinder för fisk

Passerbarhet: Partiellt

Åtgärd: Rensa upp ingång till kulvert från skräp

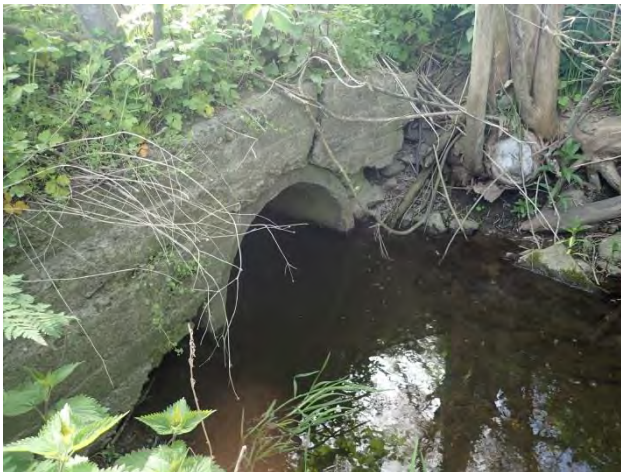
Björkhaga

Anmärkning: Lång kulvert uppströms ca 740 m, med en total fallhöjd på 3 m. Kan vara hinder för mindre fisk. Stor havsöring kan passera.

Passerbarhet: Partiellt

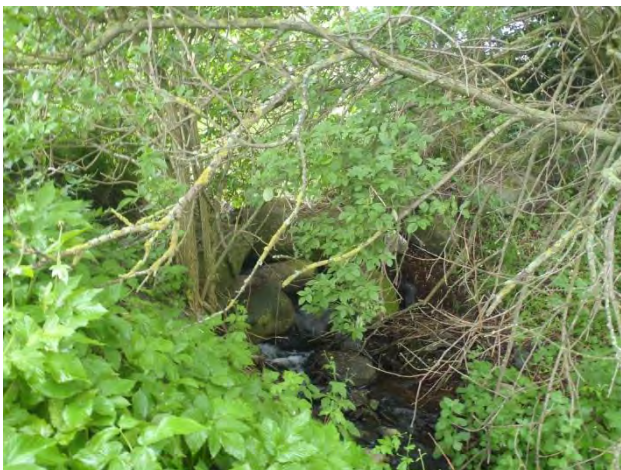
Tillfl. Toarp

Anmärkning: Flera dammar uppströms, biotop för öring begränsat uppstr. vandringshinder.

Passerbarhet: Definitivt

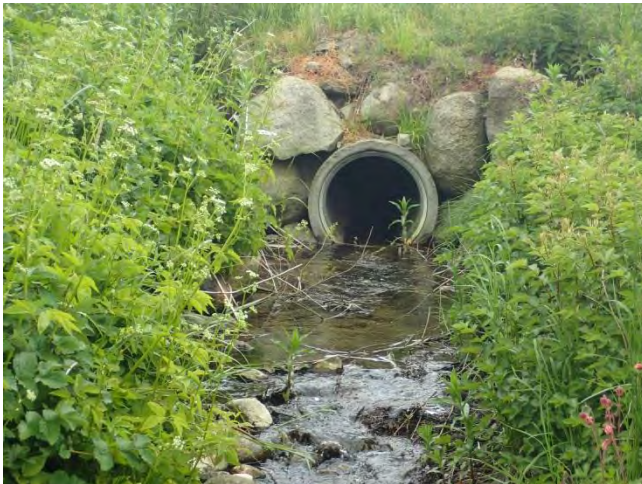
Tillfl. Kädemölla

Anmärkning: Lång kulvert uppströms ca 300 m, med en total fallhöjd på 2 m. Utgör troligtvis vandringshinder för fisk. Uppström saknas biotop för öring.

Passerbarhet: Partiellt

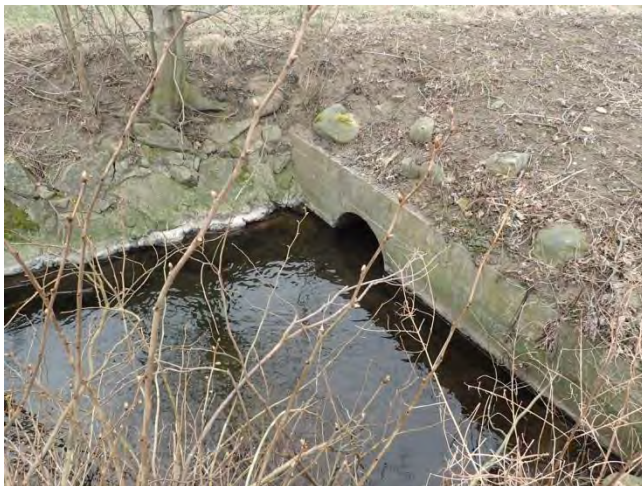
Tillfl. Altevad

Anmärkning: Uppströms kulvert är fåran igenfylld med stora block.

Passerbarhet: Definitivt

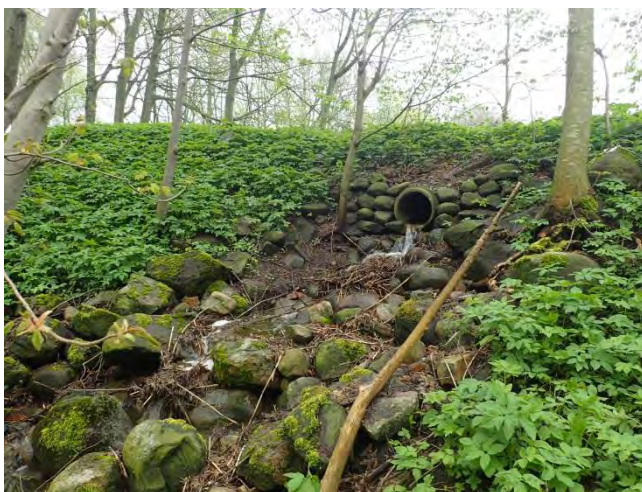
Tillfl. Ö Ingelstad

Anmärkning: Biotop för öring saknas uppströms

Passerbarhet: Definitivt

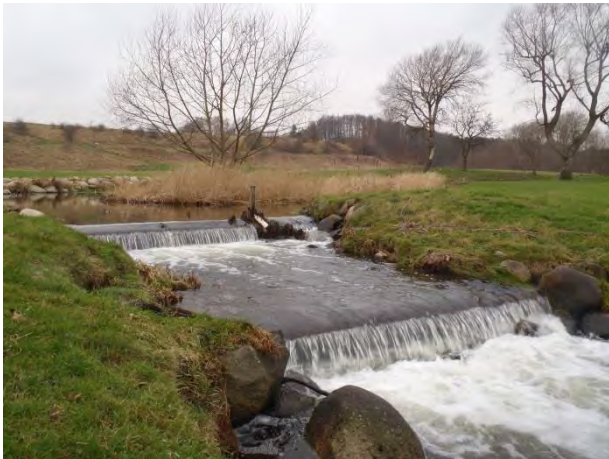
Golfbana

Anmärkning: Hindret utgörs av två dämmen i utloppet av en damm, vandringshinder för mindre fisk såsom elritsa, stensimpa, nejonöga och 0+ öring.

Passerbarhet öring: Passerbart för havsöring

Åtgärd: Bygga upp med block och sten nedströms dammen

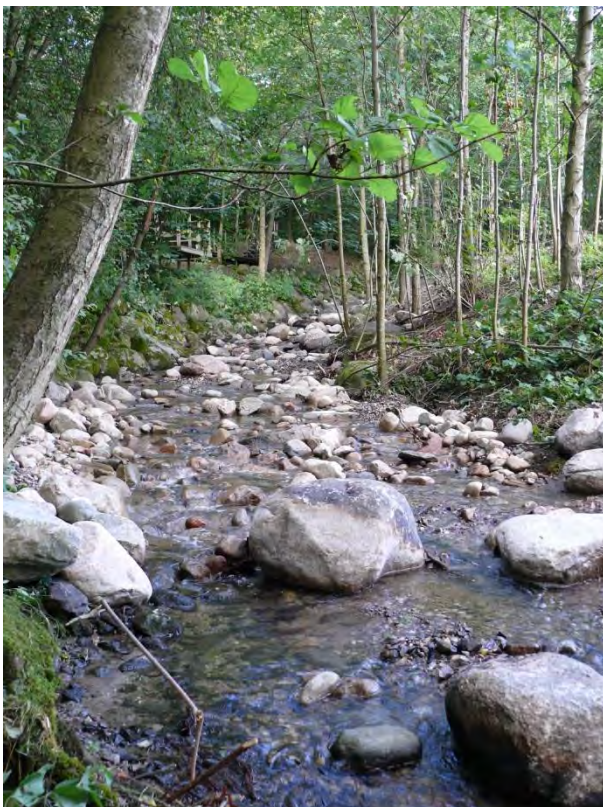
Söder om reningsverket

Genomförda åtgärder: Trappan borttagen, en mer naturlig fiskväg har etableras med block och sten.

Passerbarhet öring: Passerbart för havsöring

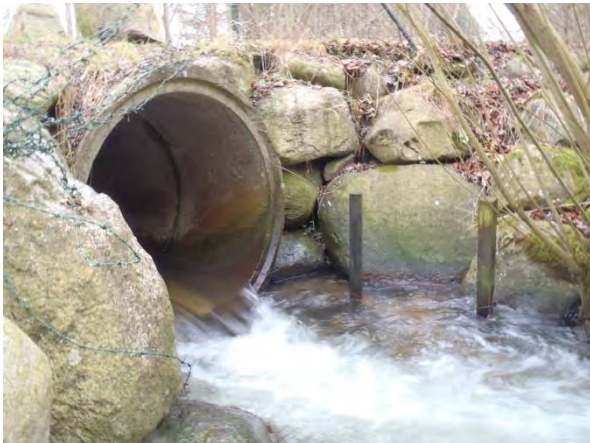
Väster om reningsverket

Anmärkning: Kulvert med väg med fall, utgör hinder vid låga flöden och för mindre fisk

Passerbarhet öring: Partiellt

Åtgärd: Uppbyggnad med block och sten nedströms

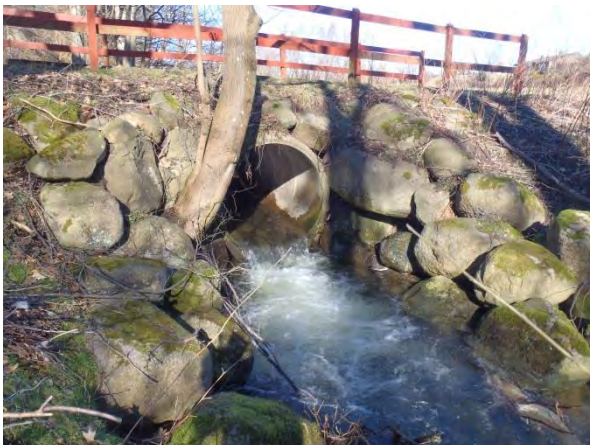
Skogsbacken

Anmärkning: Kulvert med väg med fall, utgör hinder vid låga flöden och för mindre fisk

Passerbarhet öring: Partiellt

Åtgärd: Uppbyggnad med block och sten nedströms

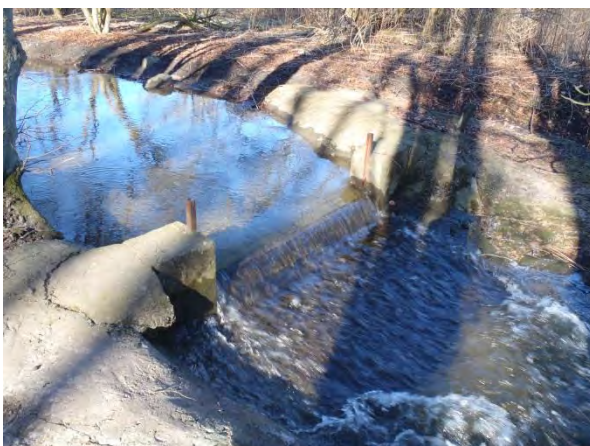
Öster Idrottsplats

Anmärkning: Dämme med gjuten platta nedströms, utgör vandrings hinder för havsöring vid låga och medelhöga flöden, samt för mindre fisk

Passerbarhet öring: Partiellt

Åtgärd: Uppbyggnad med block och sten nedströms

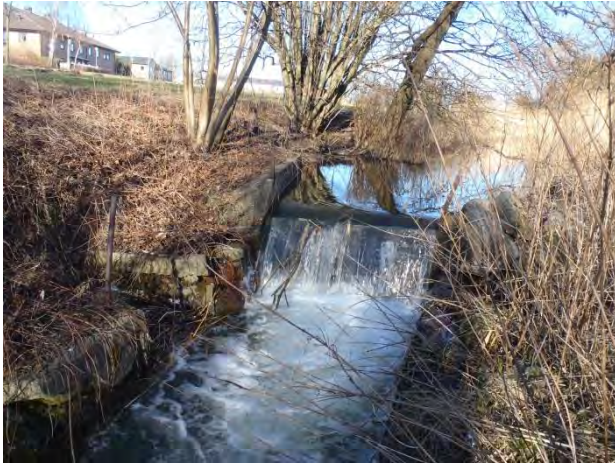
Väladammen

Anmärkning: Dämme som reglerar nivå i damm uppströms, utgör vandringshinder för havsöring vid låga flöden, samt för mindre fisk.

Passerbarhet öring: Partiellt

Åtgärd: Bygga en fiskväg som fungerar vid alla flöden. En mer naturligt utformad fiskväg där fallhöjden jämnas ut på en längre sträcka

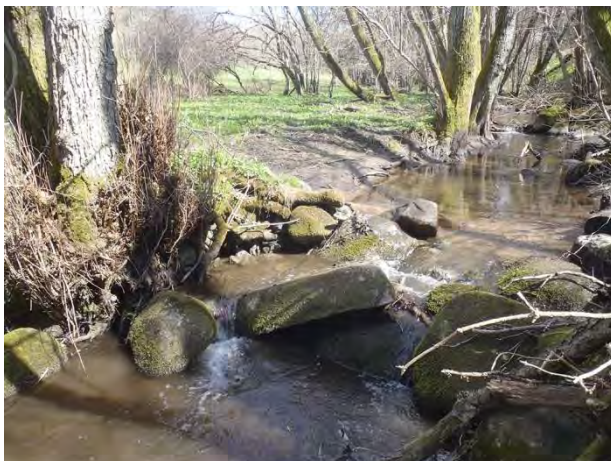
Norr Stenbybäcke

Anmärkning: Korsande gårdsgård, sten och block i bäckfåra

Passerbarhet öring: Partiellt

Åtgärd: Utrivning

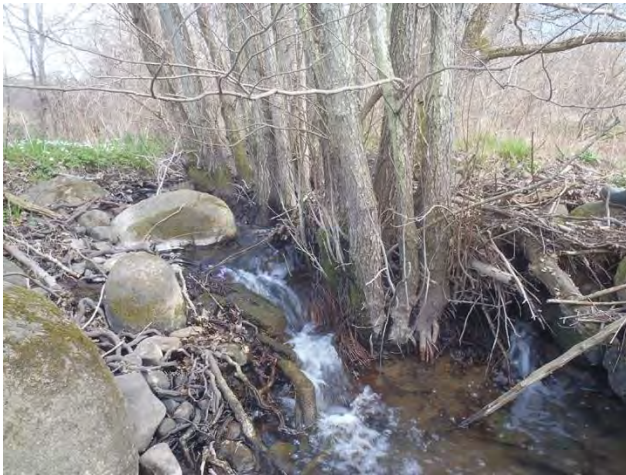
Norr Stenby

Anmärkning: Hinder för mindre fisk som elritsa och stensimpa

Passerbarhet öring: Partiellt

Åtgärd: Utrivning

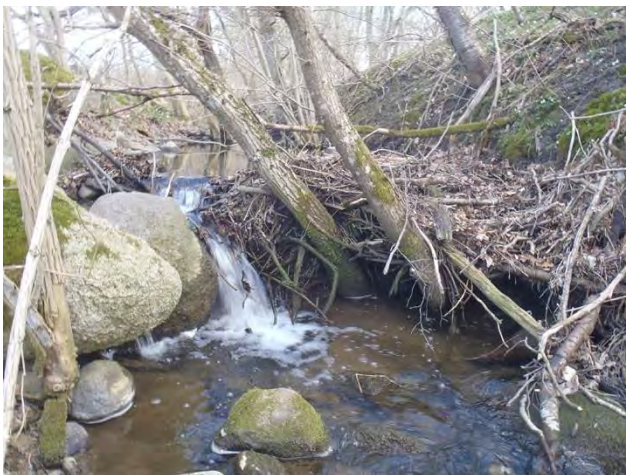
Syd Byåsabäcken

Anmärkning: Hinder för mindre fisk som elritsa och stensimpa

Passerbarhet öring: Partiellt

Åtgärd: Utrivning

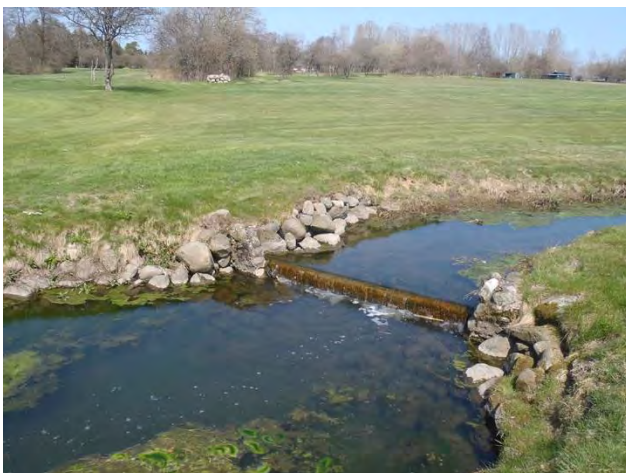
Golfbana 1

Anmärkning: Hinder för mindre fisk som elritsa och stensimpa

Passerbarhet öring: Partiellt

Åtgärd: Utrivning

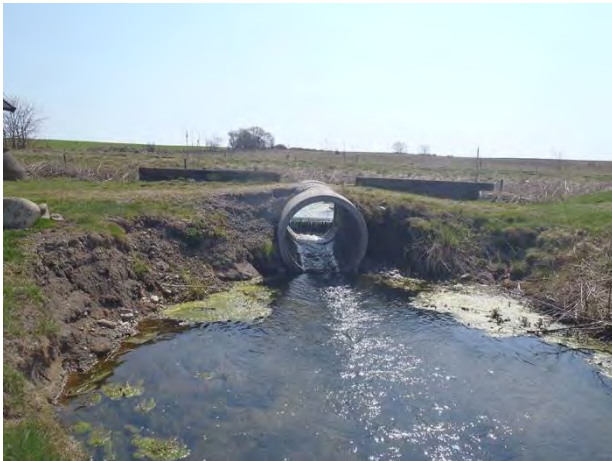
Golfbana 2

Anmärkning: Hinder för mindre fisk som elritsa och stensimpa. Havsöring kan passera vid höga flöden

Passerbarhet öring: Partiellt

Åtgärd: Utrivning, ev. uppbyggnad med block och sten nedströms

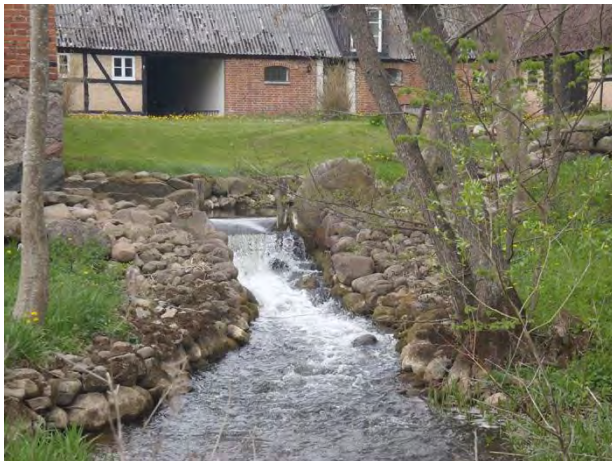
Fågelsång

Fiskväg: Genombrott i dämmet 50 m uppströms, fungerar som ett omlöp

Passerbarhet öring: Passerbart för havsöring

Åtgärd: Bygga upp med block och sten nedströms dammen vid utlopp från kvarnränna.

Anmärkning: Etablera en fauna-passage i sidofåra med ett permanent omlöp.

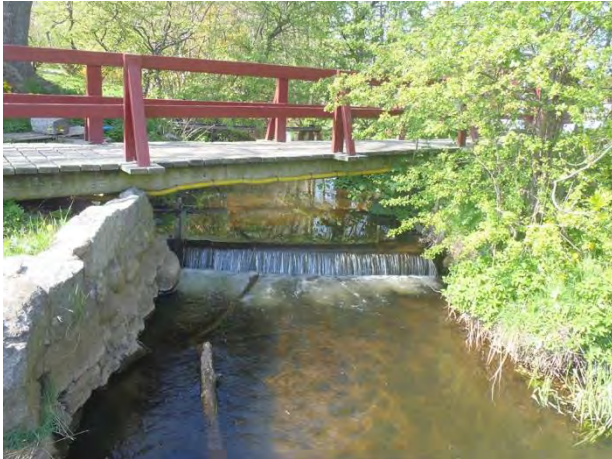
Spjutstorps camping

Anmärkning: Kan utgöra vandringshinder för mindre fisk som elritsa och stensimpa

Passerbarhet öring: Passerbart för havsöring

Åtgärd: Utrivning, uppbyggnad med block och sten

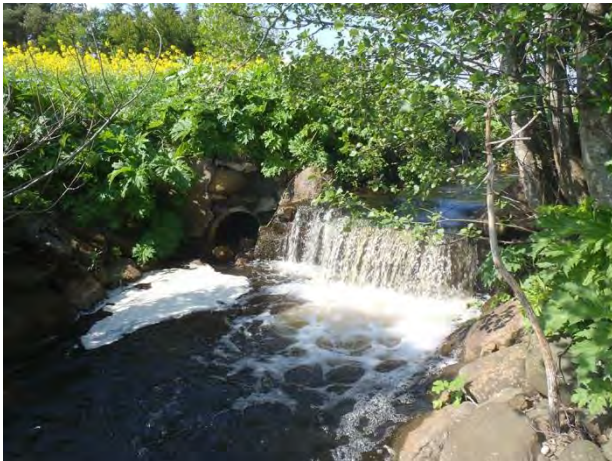
Norr Spjutstorp

Anmärkning: Hinder för mindre fisk som elritsa och stensimpa

Passerbarhet öring: Partiellt

Åtgärd: Uppbyggnad med block och sten nedströms

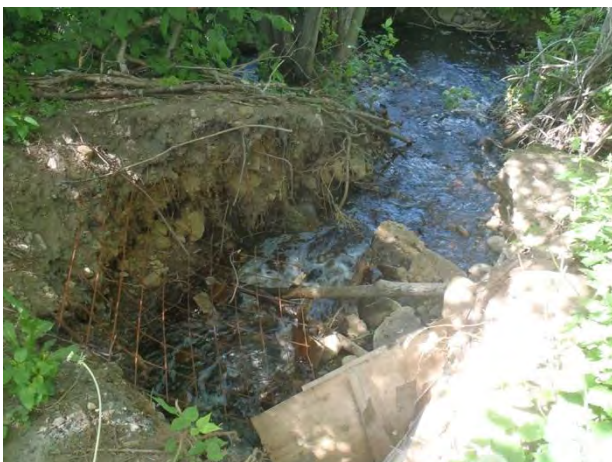
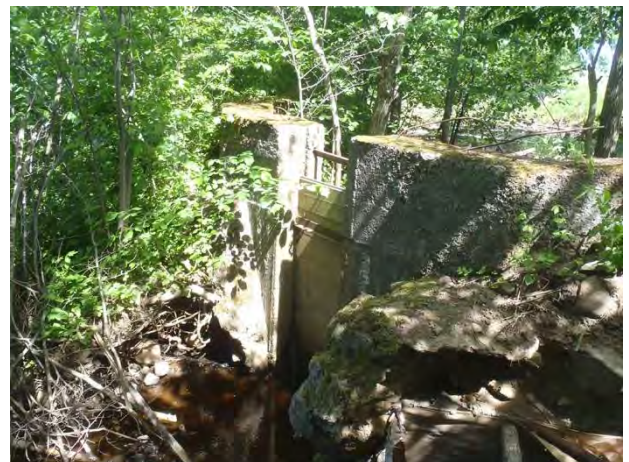
Väst Kvarngården a

Användning: Äldre fiskedamm **Fiskväg:** Saknas **Åtgärd:** Fyll igen damm, led flödet i ursprungliga fåra **Anmärkning:** Äldre fiskedamm, dammet förfallet, dammen igenväxt **Genomförda åtgärder:**

Passerbarhet öring: Definitivt **Passerbarhet mört:** **Ingen uppgift**

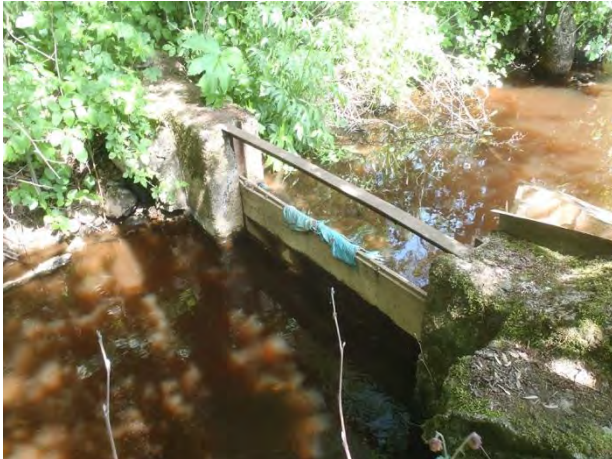
Väst Kvarngården b

Anmärkning: Dämme för avledning av flödet till fiskedamm på bäckens östra sida

Passerbarhet öring: Partiellt

Åtgärd: Utrivning

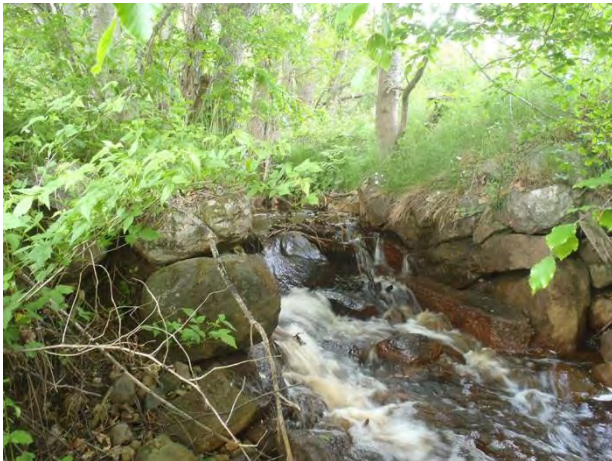
Syd Kronovall

Anmärkning: Hinder för mindre fisk som elritsa och stensimpa

Passerbarhet öring: Partiellt

Åtgärd: Uppbyggnad med block och sten nedströms

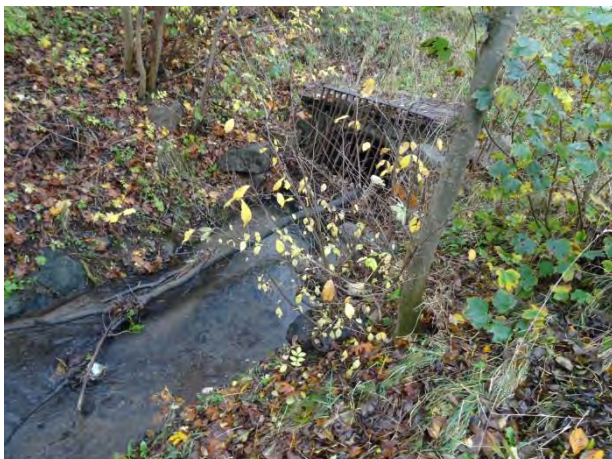
Löderup 2

Anmärkning: Galler blockerad med löv

Passerbarhet öring: Passerbart för havsöring
