Fiskevårdsplan för Trydeån 2013

Tomelilla kommun

Eklövs Fiske och Fiskevård

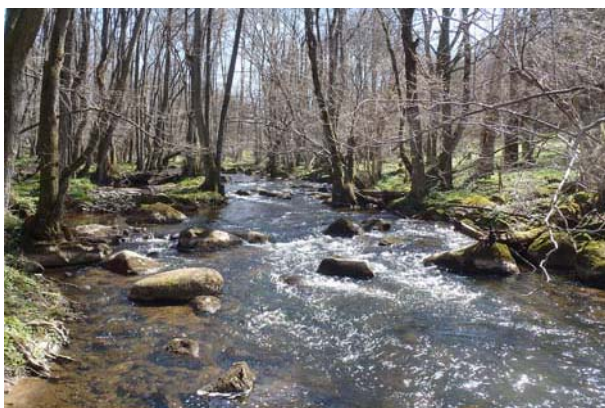
Foto 5.1 Opåverkad strömvattenbiotop (sträcka 2).

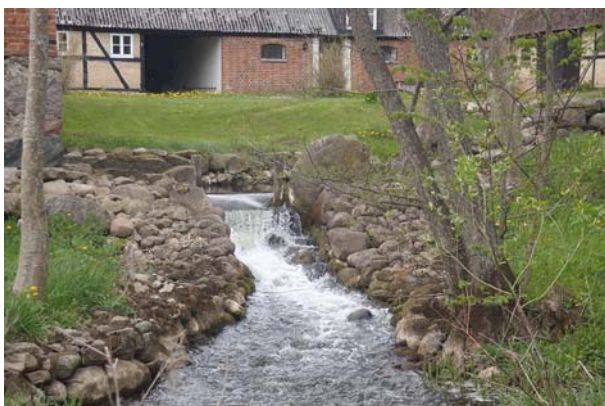
Foto 5.2 Vandringshinder vid Fåglasång.

Vattenbiotopen har en låg påverkansgrad med en naturlig miljö och inga åtgärder behövs i åfåran. I anslutning till kvarnen vid Fågglasång finns en sidofåra som fungerar som fiskväg vid höga flöden. Det föreslås att fiskvandringen i anslutning till kvarnen säkerställs med ett tydligt omlöp,

samt uppbyggnad med sten och block nedströms i befintlig kvarnränna (bilaga 3).

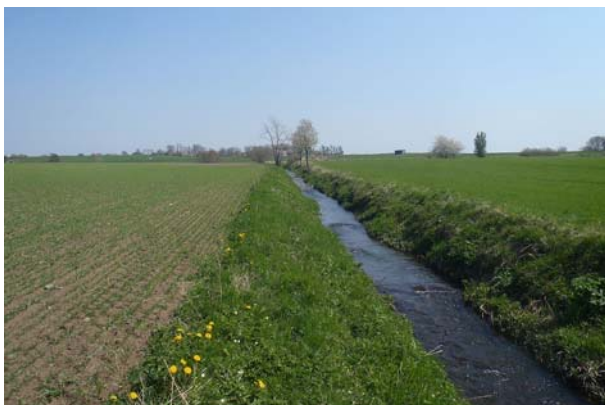
Foto 5.3 Strömparti med låg beskuggning, skyddszon saknas (sträcka 36).

Behov av åtgärder finns på flera sträckor som är rätade och dikade, med en kombination av avfasning, utläggning av sten och block, bredare skyddszoner samt trädplantering. Säkra upp utsläpp från reningsverk och minska risken för breddning.

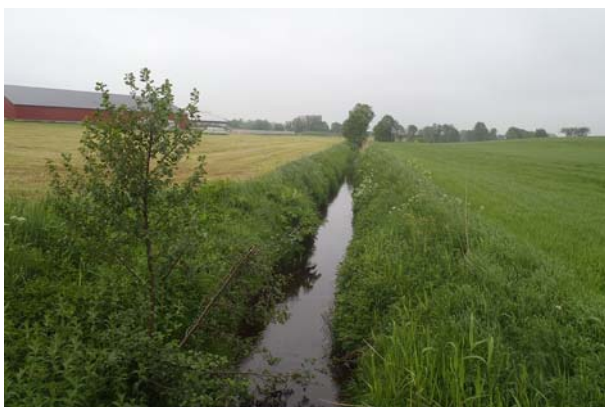
Foto 5.4 Parti med låg beskuggning (sträcka 52).

Behov av åtgärder finns på fler sträckor som är rätade och dikade. Trädplantering på sträckor som har en låg beskuggning. Utläggning av sten och block på några sträckor där hårdbotten finns för att återskapa en mer ojämn bottenstruktur. Skyddszoner där sådana saknas. Etablera faunapassager vid vandringshinder. Kolla upp ett antal kulvertar med "smutsigt" vatten.

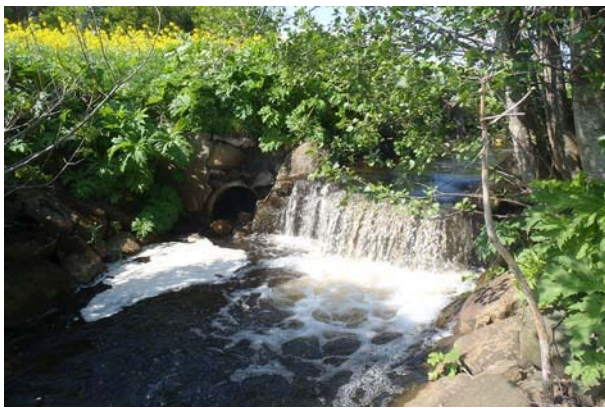
Foto 5.5 Partiellt vandringshinder uppströms kulvert (sträcka 46).

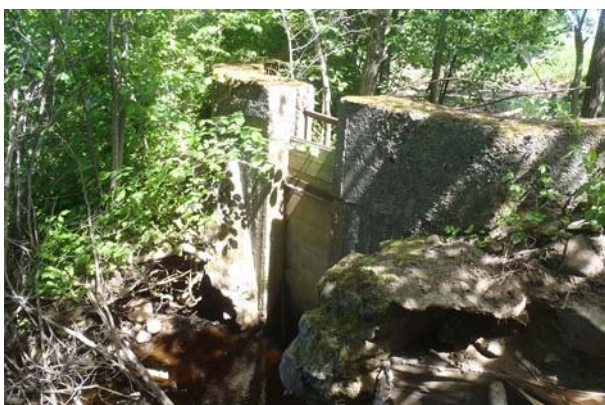
Foto 5.7 Vandringshinder vid äldre fiskdamm med raserat dämme (sträcka 61).

Behov av åtgärder finns på fler sträckor som är rätade och dikade. Trädplantering på sträckor som har en låg beskuggning. Utläggning av sten och block på några sträckor där hårbotten finns för att återskapa en mer ojämn bottenstruktur. Skydds-zoner där sådana saknas. Etablera faunapassager vid vandringshinder.

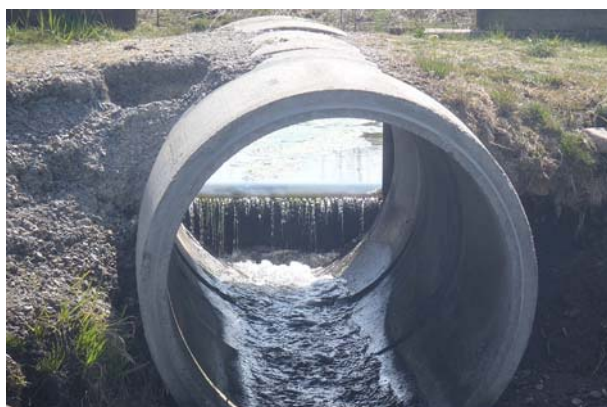
Foto 5.9 Vandringshinder i anslutning till golfbana (sträcka 12).

Åtgärder som föreslås är trädplantering på sträckor som har en låg beskuggning. Utläggning av sten och block på några sträckor där hårbotten finns för att återskapa en mer ojämn bottenstruktur. Öppna upp partiella vandringshinder som utgörs av träd och bröten. Etablera faunapassager vid artificiella vandringshinder.

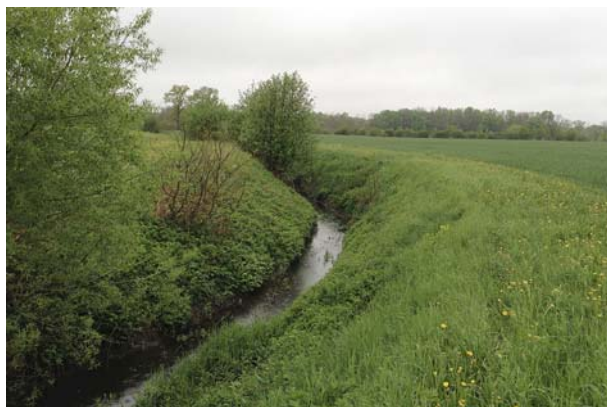
Foto 5.10 Parti med låg beskuggning (sträcka 14).

Åtgärder som föreslås är skyddszoner där sådan saknas och trädplantering på sträckor som har en låg beskuggning. Avfasning av kanter och utläggning av sten och block på några sträckor där hårbotten finns för att återskapa en mer ojämn bottenstruktur.

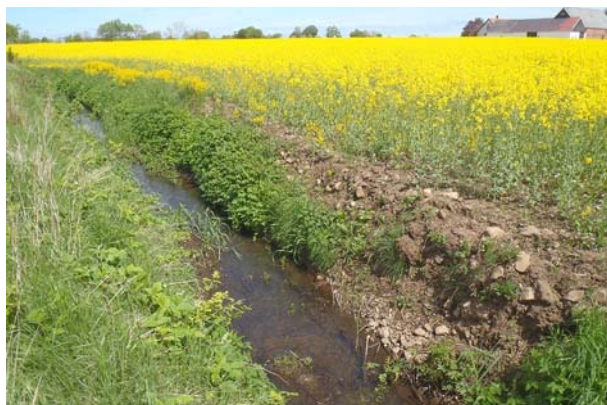
Foto 5.14 Parti utan beskuggning och skyddszon (sträcka 19).

Åtgärder som föreslås är avfasning av kanter och utläggning av sten och block på sträckor med hårdbotten, trädplantering på sträckor som har en låg beskuggning samt skyddszon där sådan saknas. Återskapa en meandring i bäckens övre delar (sträcka 29). Kolla upp kulvertar med "smutsigt" vatten.

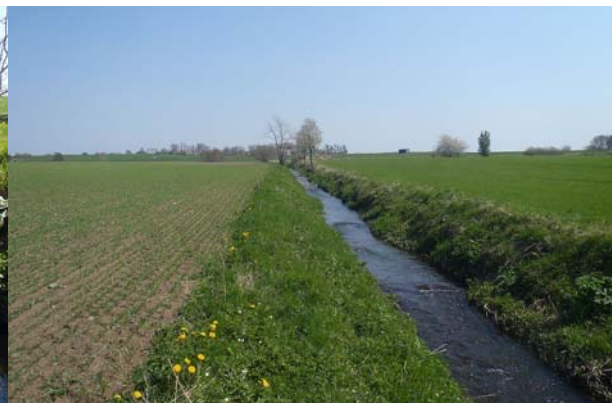
Sträcka 36, strömbiotop, låg beskuggning!

Åtgärder Behov av åtgärder finns på flera sträckor som är rätade och dikade, med en kombination av avfasning, utläggning av sten och block, bredare skyddszoner samt trädplantering. Säkra upp ev. utsläpp från reningsverk, minska risken för breddning.

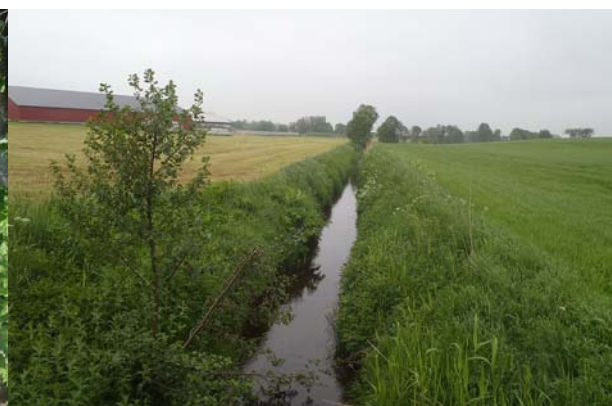
Sträcka 52, låg beskuggning, skyddszon saknas

Åtgärder Trädplantering på sträckor som har en låg beskuggning. Utläggning av sten och block på några sträckor där hårdbotten finns för att återskapa en mer ojämn bottenstruktur. Skyddszoner där sådana saknas. Etablera faunapassager vid vandringshinder. Kolla upp ett antal kulvertar med "smutsigt" vatten.

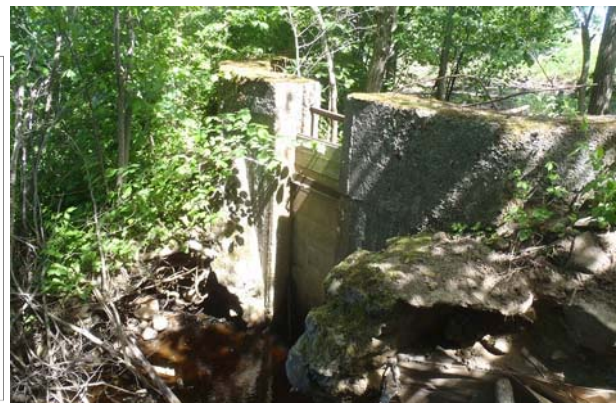
Sträcka 61, vandringshinder vid äldre fiskdamm

Åtgärder Trädplantering på sträckor som har en låg beskuggning. Utläggning av sten och block på några sträckor där hårbotten finns för att återskapa en mer ojämn bottenstruktur. Skyddszoner där sådana saknas. Etablera faunapassager vid vandringshinder.

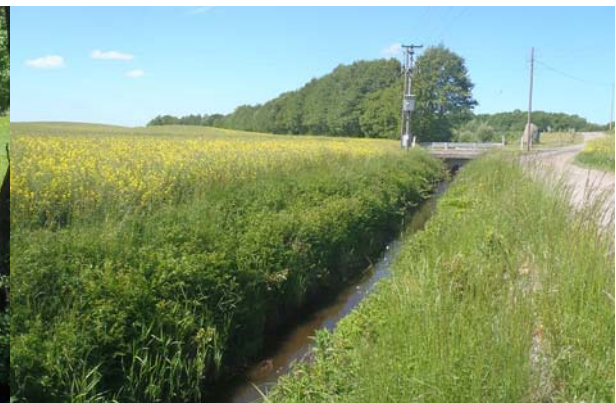
Sträcka 84, låg beskuggning

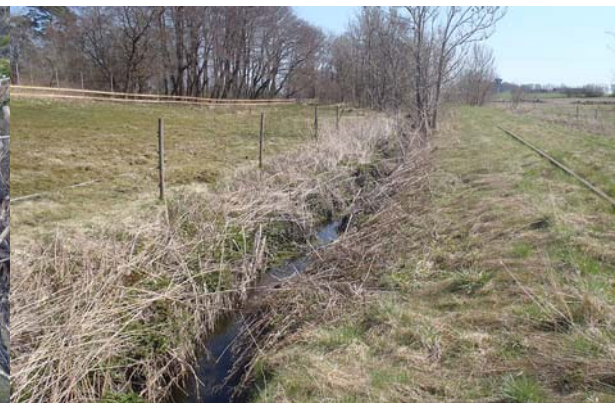
Sträcka 11, låg beskuggning

Åtgärder Trädplantering på sträckor som har en låg beskuggning. Utläggning av sten och block på några sträckor där hårbotten finns för att återskapa en mer ojämn bottenstruktur. Öppna upp partiella vandringshinder som utgörs av träd och bröten. Etablera faunapassager vid artificiella vandringshinder.

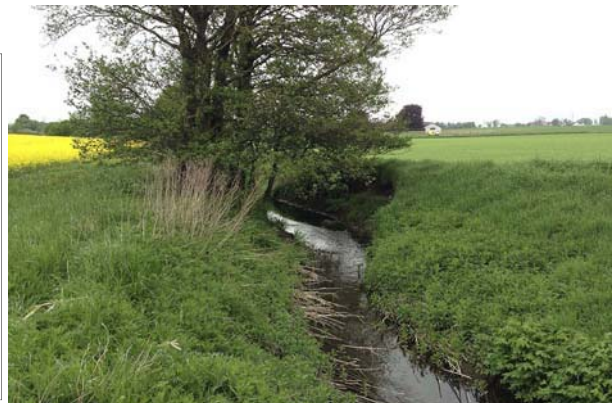
Sträcka 2, skyddszon saknas på östra sidan

Åtgärder Skyddszon där sådan saknas och trädplantering på sträckor som har en låg beskuggning. Avfasning av kanter och utläggning av sten och block på några sträckor där hårbotten finns för att återskapa en mer ojämn bottenstruktur.

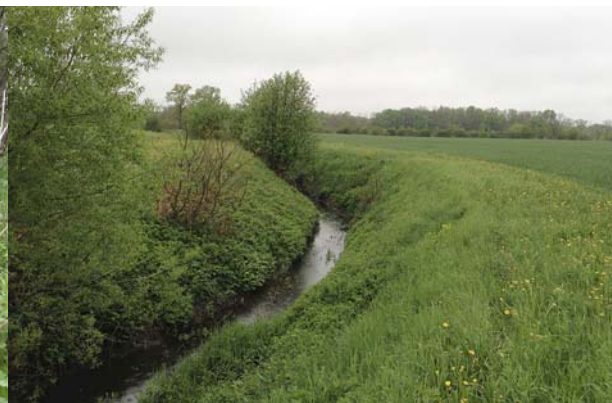
Sträcka 14, dikad sträcka med låg beskuggning

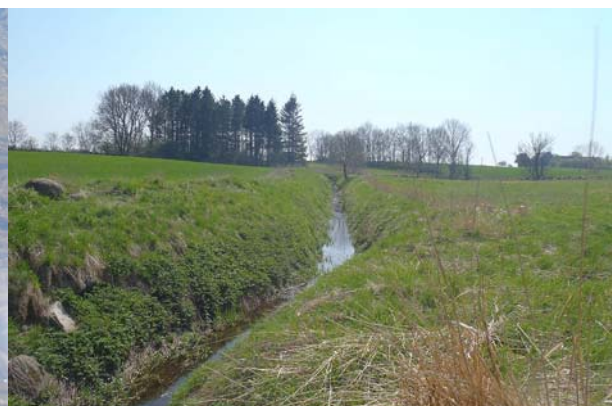
Sträcka 2, dikad sträcka med låg beskuggning

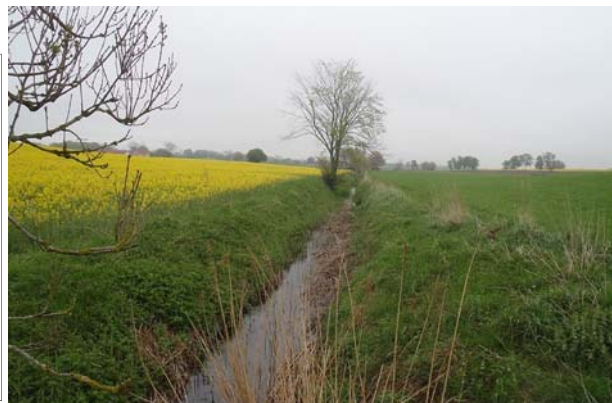
Sträcka 5, skyddszon saknas och låg beskuggning

Åtgärder Skyddszon där sådan saknas och trädplantering på sträckor som har en låg beskuggning. Avfasning av kanter och utläggning av sten och block på sträckor där hårbotten finns för att återskapa en mer ojämn bottenstruktur. Återskapa en meandring i bäckens övre delar (sträcka 29). Kolla upp kulvertar med "smutsigt" vatten.

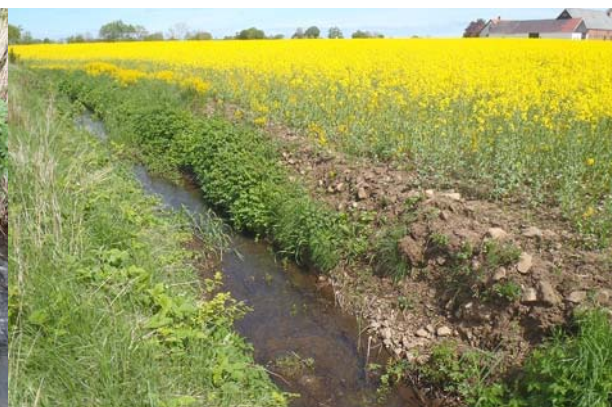
Sträcka 19, skyddszon saknas och erosion

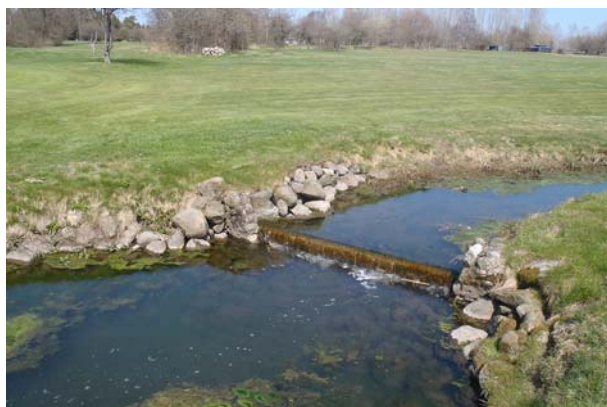
Vandringshinder 10
Vedbybäcken, golfbana**Läge vandringshinder** X-koordinat: 6159384 Y-koordinat: 1379782 Sträcka: 12**Data**

Åtgärd Utrivning**Anmärkning** Hinder för mindre fisk som elritsa och stensimpa
