Fiskevårdsplan för Kabusaån 2002

Skönadals Fiskevårds och Sportfiskeförening

Lund 2002-06-08

Eklövs Fiske och Fiskevård

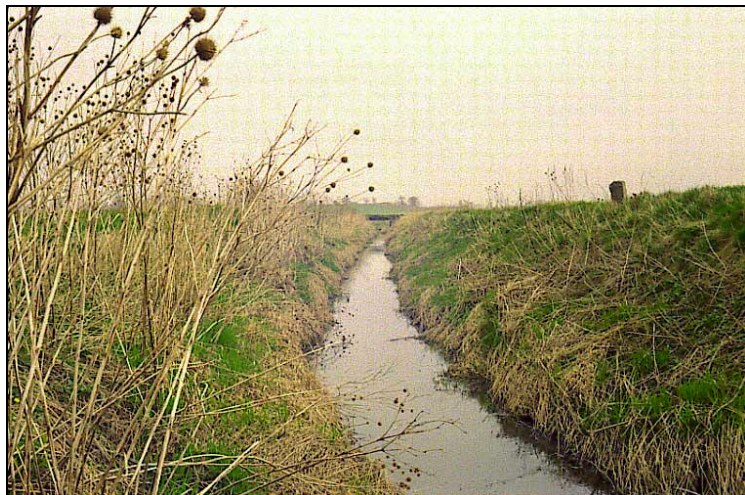
Sträcka 17, Tuvebäcken där trädplantering rekommenderas (foto 1).

Längs med Tuvebäcken finns sparsamt med träd och buskar. Det föreslås att träd planteras längs den södra sidan på dessa sträckor.

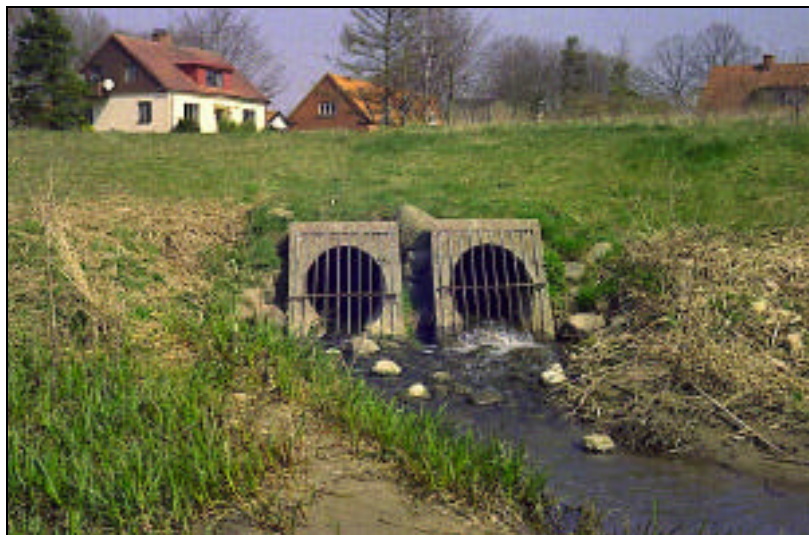
Typ: Kulvert 300 + 150 m, med damm emellan, inloppsgaller 10 cm spalt

Passerbarhet: Partiellt

Anm: Vid elfiske, har riklig förekomst av öringungar konstateras uppströms kulvert.

Utlopp i damm, belägen mellan sträcka 20 och 21 foto 7.

Åtgärd: Utredda om havsöring tar sig förbi, kontroll i samband med lek under hösten. Byte av galler med större spalter.

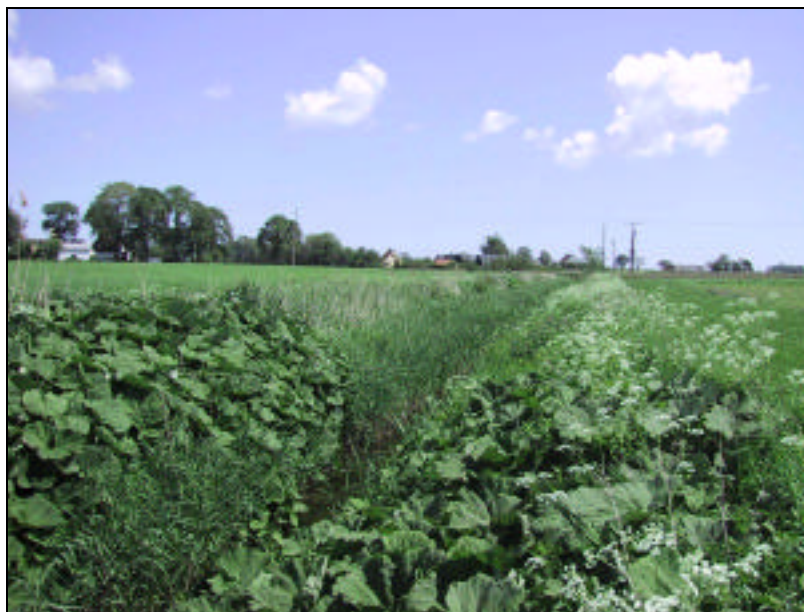
Parti av sträcka 6 där trädplantering rekommenderas (foto 5).

Längs med Norre å finns sparsamt med träd och buskar. Bäckfåran är på långa sträckor kraftigt igenvuxen. Det föreslås att träd planteras längs den södra sidan på dessa sträckor.

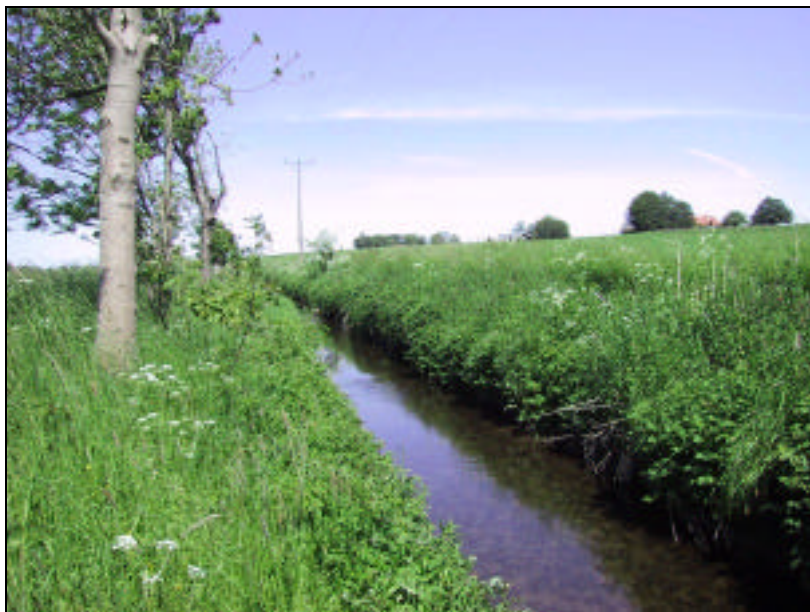
Omgrävd sträcka (2) med jämn bottenstruktur (foto 22).

Det rekommenderas att några rensade sträckor återställs till en mer naturlig strömbiotop. Vilket utförs genom att tillföra mer sten- och blockmaterial till åfåran.

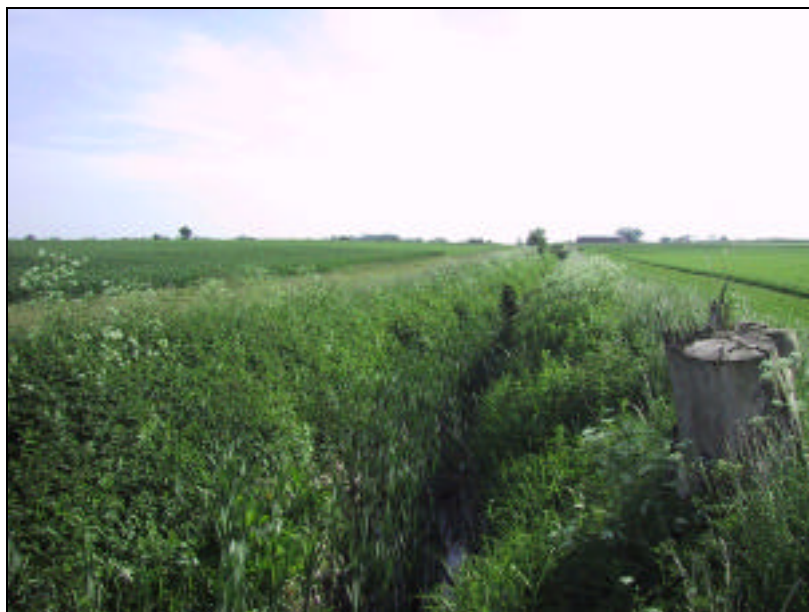
Parti av sträcka 17 där trädplantering rekommenderas (foto 38).

Längs med Fröslövsån-Hannasån finns sparsamt med träd och buskar. Bäckfåran är på långa sträckor kraftigt igenvuxen. Det föreslås att träd planteras längs den södra sidan på dessa sträckor.
