## Lokalt åtgärdsprogram för Stenbybäcken

**Uppdragsgivare**

Tomelilla kommun, Samhällsbyggnad

Naturcentrum AB

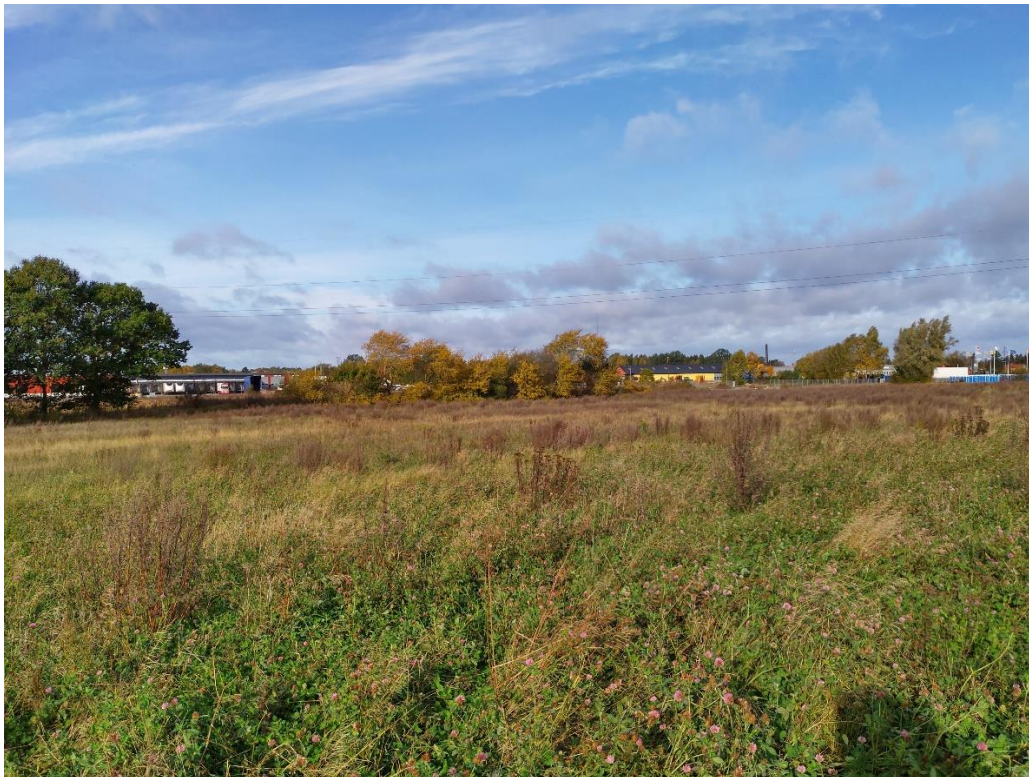
*Figur 4. Den norra grenen av Stenbybäcken rinner i kulvert genom Västra industriområdet i Tryde.*

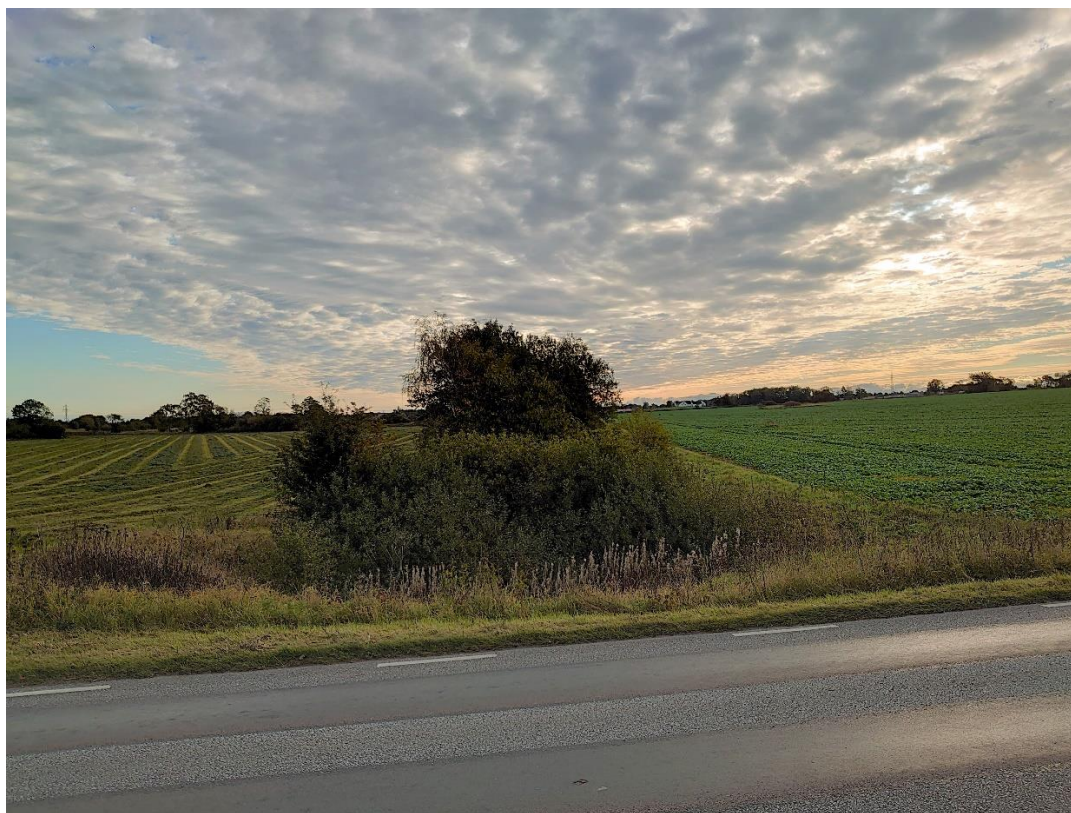
Figur 7. Bäckan är kraftigt sänkt längs flera sträckor. Vid passagen vid väg 19 ligger bäckan cirka 4 meter under marknivån.

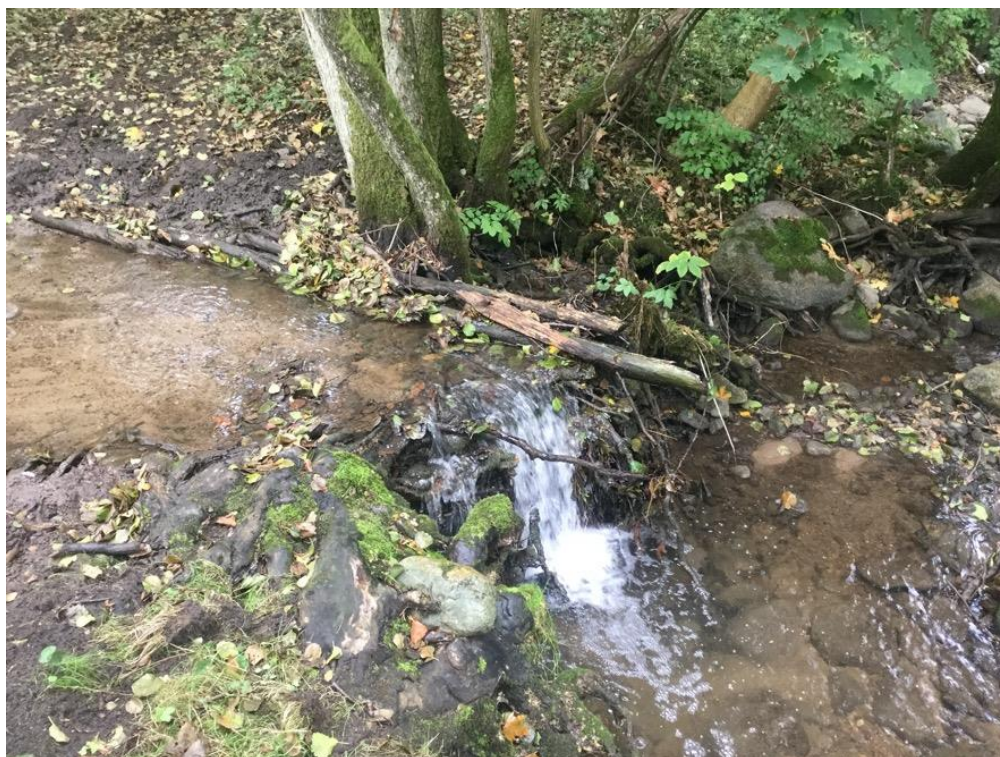
*Figur 11. Fallet som har bildats när fåran har förskjutits i det sandiga materialet. Förskjutningen beror troligen på den stora mängd sediment som kommer längre uppströms ifrån (på grund av kraftig erosion)*

| Längd (m) | Påverkan | Målbild | Eventuell översvämningsyta (ha) | Kommentar | Kostnad (kr) |
|---|---|---|---|---|---|
| 50 | Vandringshinder | Återföra vatten till befintlig tidigare huvudfåra. | - | Fallet där vattnet rinner idag bör inte tas bort då det riskerar att starta en erosionprocess som är svår att förutsäga. Risken är att det skapas ett nytt vandringshinder längre uppströms. | 50 000 |

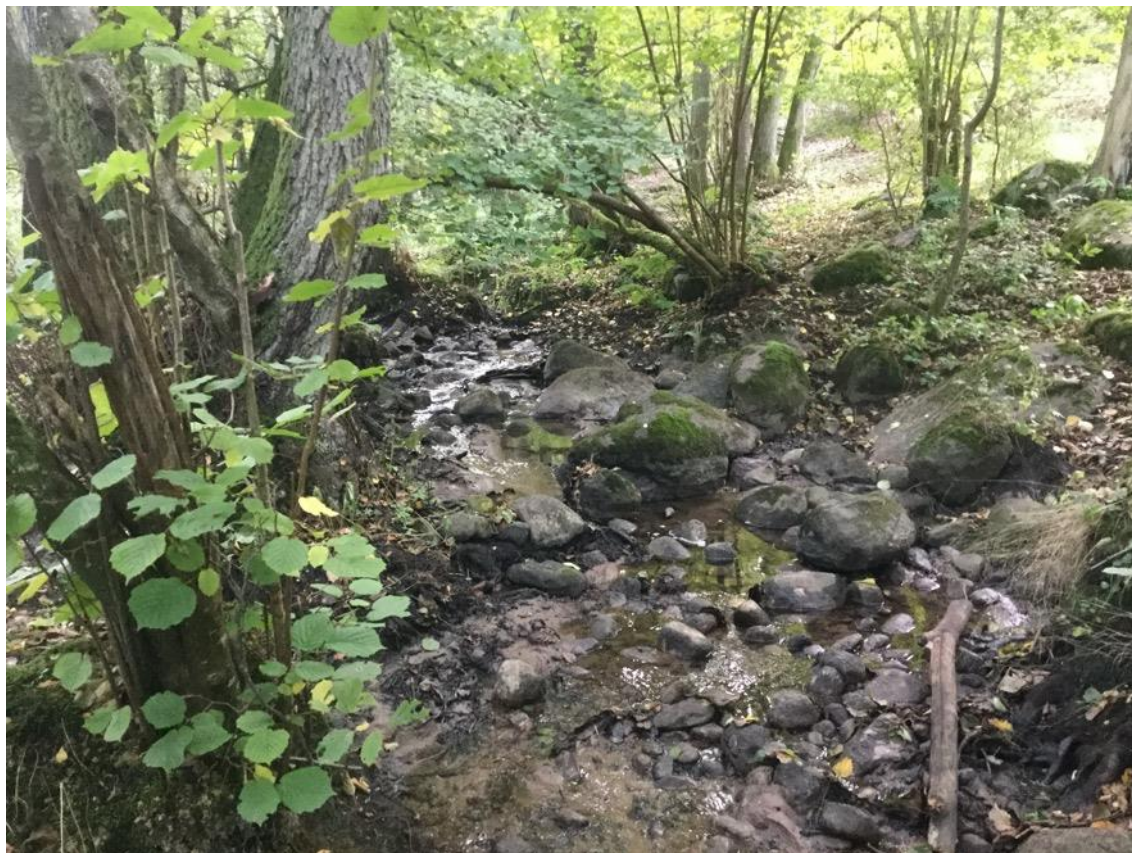
*Figur 12. Del av den ursprungliga fåran där endast ett mindre flöde rinner nu. Fåran är bitvis mycket fin och i stort sett orörd. Genom att styra huvuddelen av flödet hit återskapas direkt en mängd fina biotoper.*

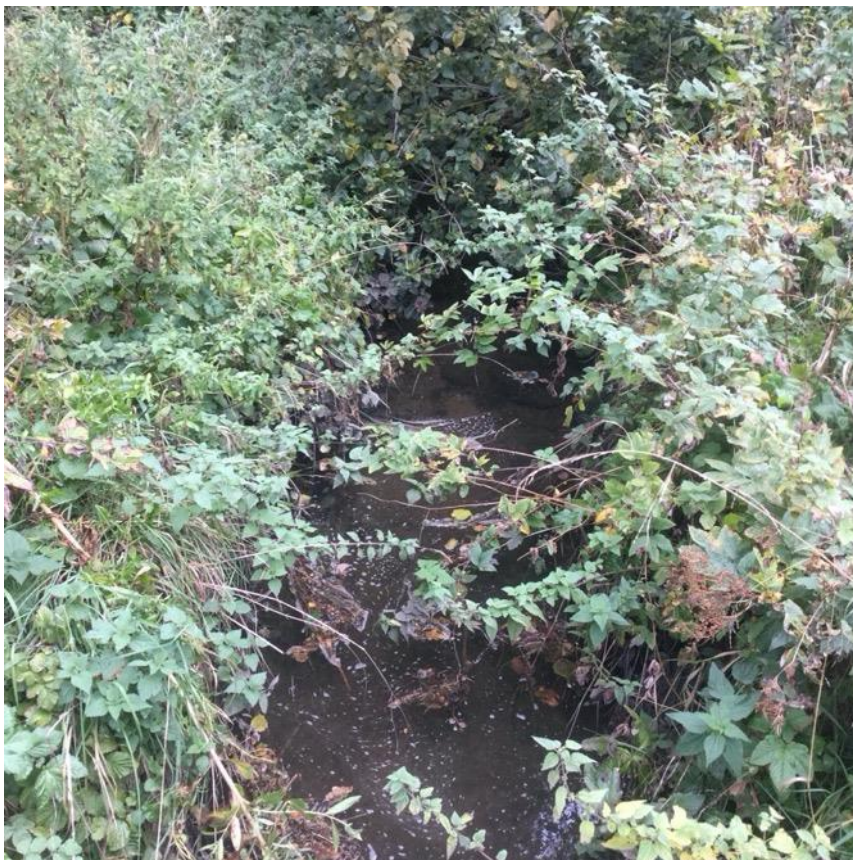
Figur 13. Visar den omgrävda och sänkta sträckan i bäckens nedre delar.

| Längd (m) | Påverkan | Målbild | Eventuell översvämningsyta (ha) | Kommentar | Kostnad (kr) |
|---|---|---|---|---|---|
| 193 | Sänkt basnivå och stensatta kanter | Meandrande grusigt vattendrag, så kallat riffle-pool vatten. | 0,5 | Ny överfart för markägare nödvändig. Även raserad trumma under banvallen bör åtgärdas. | 100 000 |

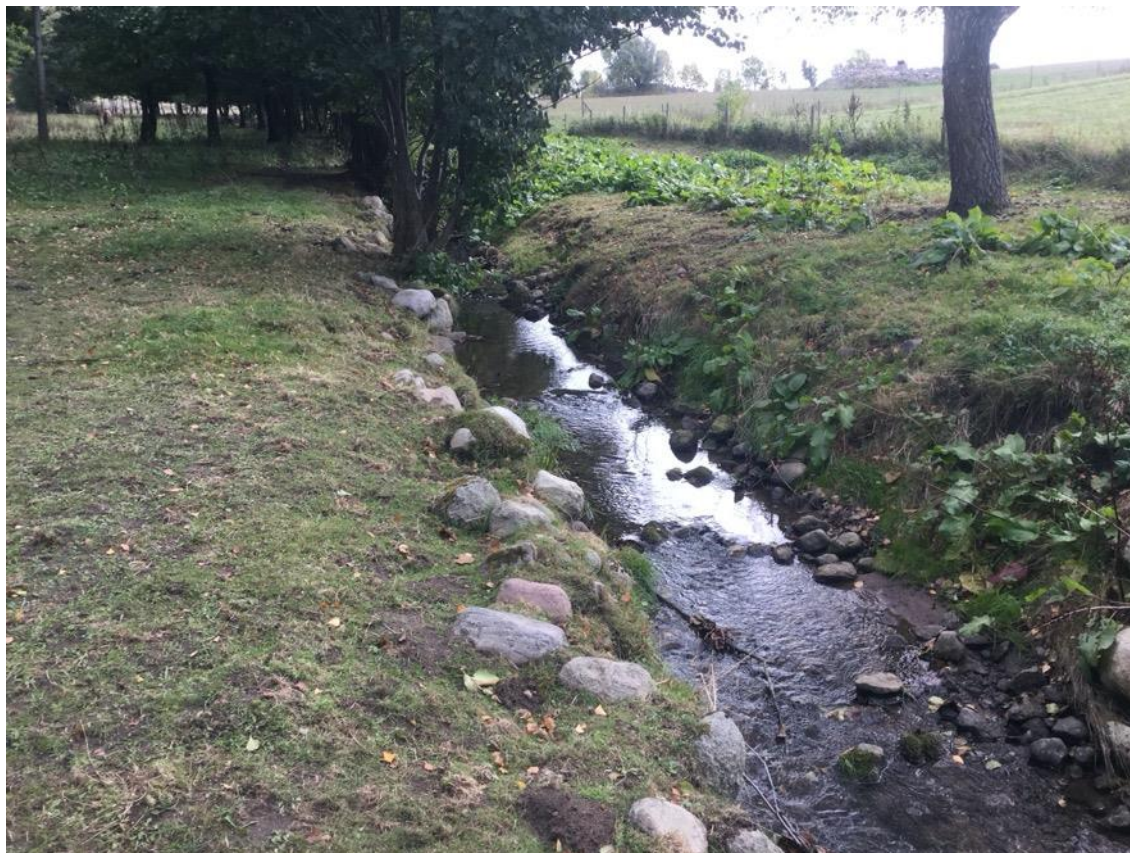
Figur 14. Längs sträckan är bäcken kraftigt uträtad och rensad.

| Längd (m) | Påverkan | Målbild | Eventuell översvämningsyta (ha) | Kommentar | Kostnad (kr) |
|---|---|---|---|---|---|
| 636 | Omgrävning, kraftig rensning | Stenigt och grusigt vattendrag med lek- och uppväxtmiljöer för fisk | 0 | Återföra en del bortrensat material. Tillföra grus och död ved. | 75 000 |

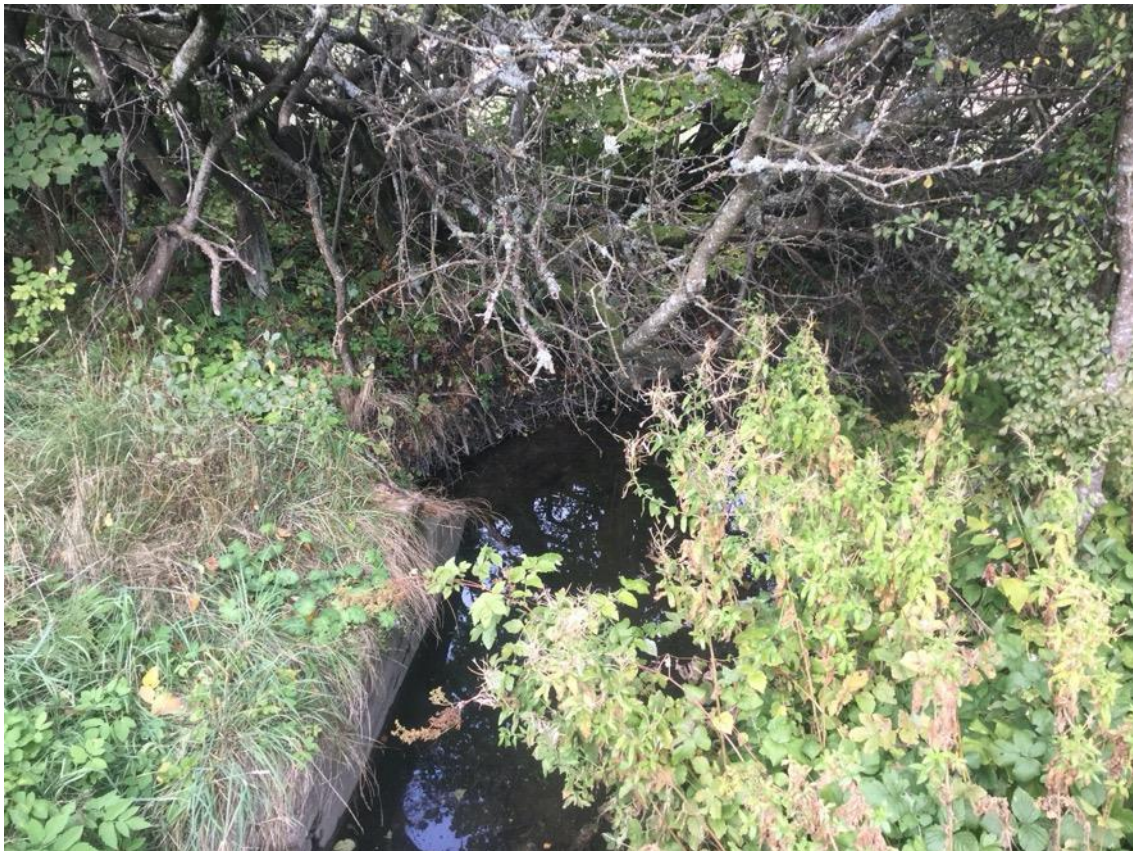
Figur 15. Sträckan är uträtad och sänkt och har erosionsproblematik.

| Längd (m) | Påverkan | Målbild | Eventuell översvämningsyta (ha) | Kommentar | Kostnad (kr) |
|---|---|---|---|---|---|
| 243 | Sänkt basnivå, omgrävning | Finkornigt vattendrag med svämplan som översvämmas frekvent. | 0,6 | Lämpligt att återställa tröskel precis uppströms banvall. | 50 000 |

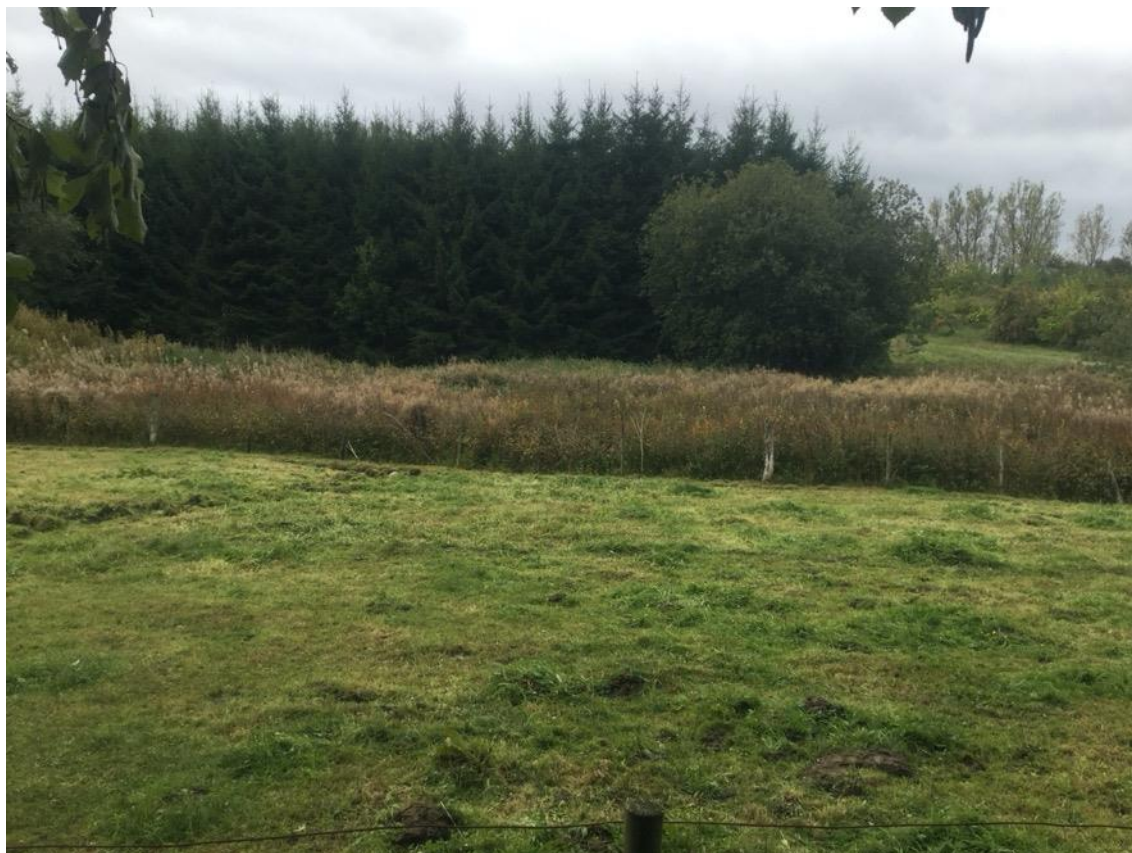
Figur 16. Längs denna sträcka har åfåran börjat meandra igen.

| Längd (m) | Påverkan | Målbild | Eventuell översvämningsyta (ha) | Kommentar | Kostnad (kr) |
|---|---|---|---|---|---|
| 140 | Sänkt basnivå, omgrävning | Finkornigt vattendrag med svämplan som översvämmas frekvent. | 0,25 | Lämpligt att anlägga tröskel precis uppströms banvall. | 50 000 |

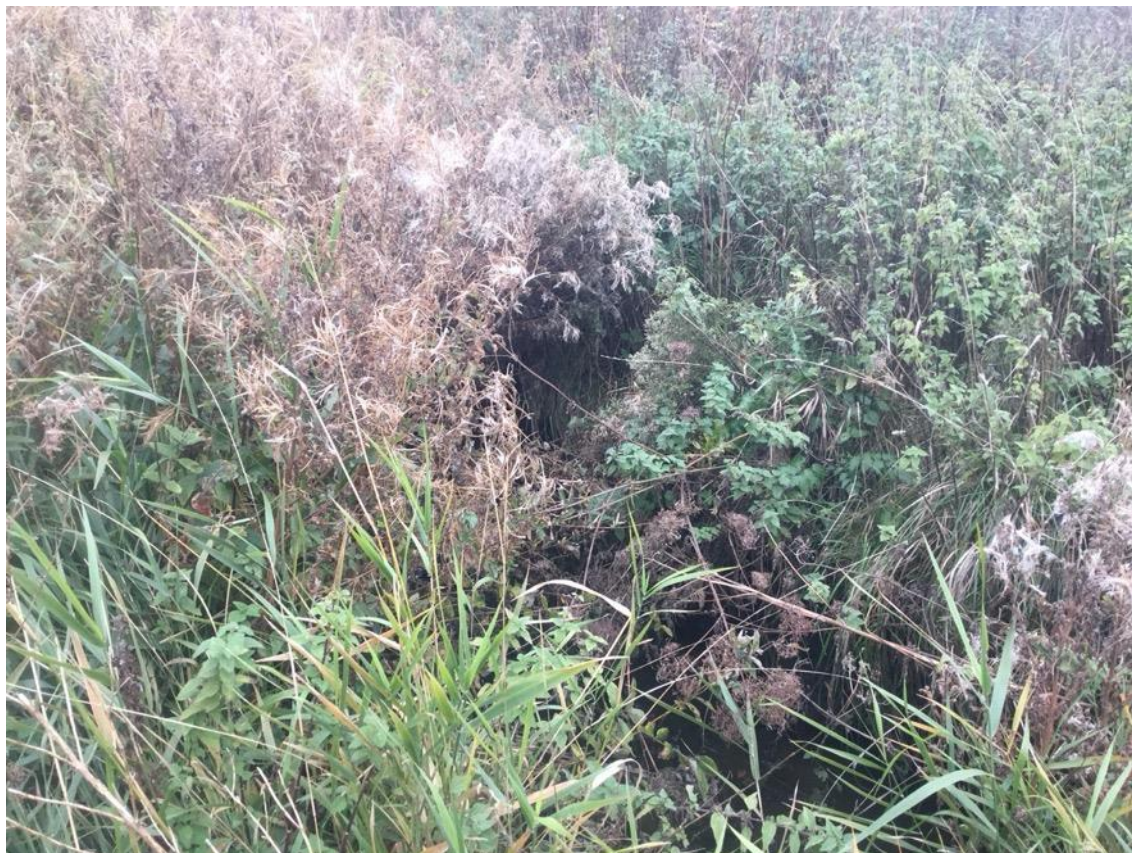
Figur 17. Bäckens är igenväxt och har börjat meandrarna igen.

| Längd (m) | Påverkan | Målbild | Eventuell översvämningsyta (ha) | Kommentar | Kostnad (kr) |
|---|---|---|---|---|---|
| 362 | Sänkt basnivå, omgrävd/uträtad | Meandrande finkornigt och grusigt vattendrag med svämplan | 1,2 | Anpassningar för betesdjur kan vara nödvändiga. | 50 000 |

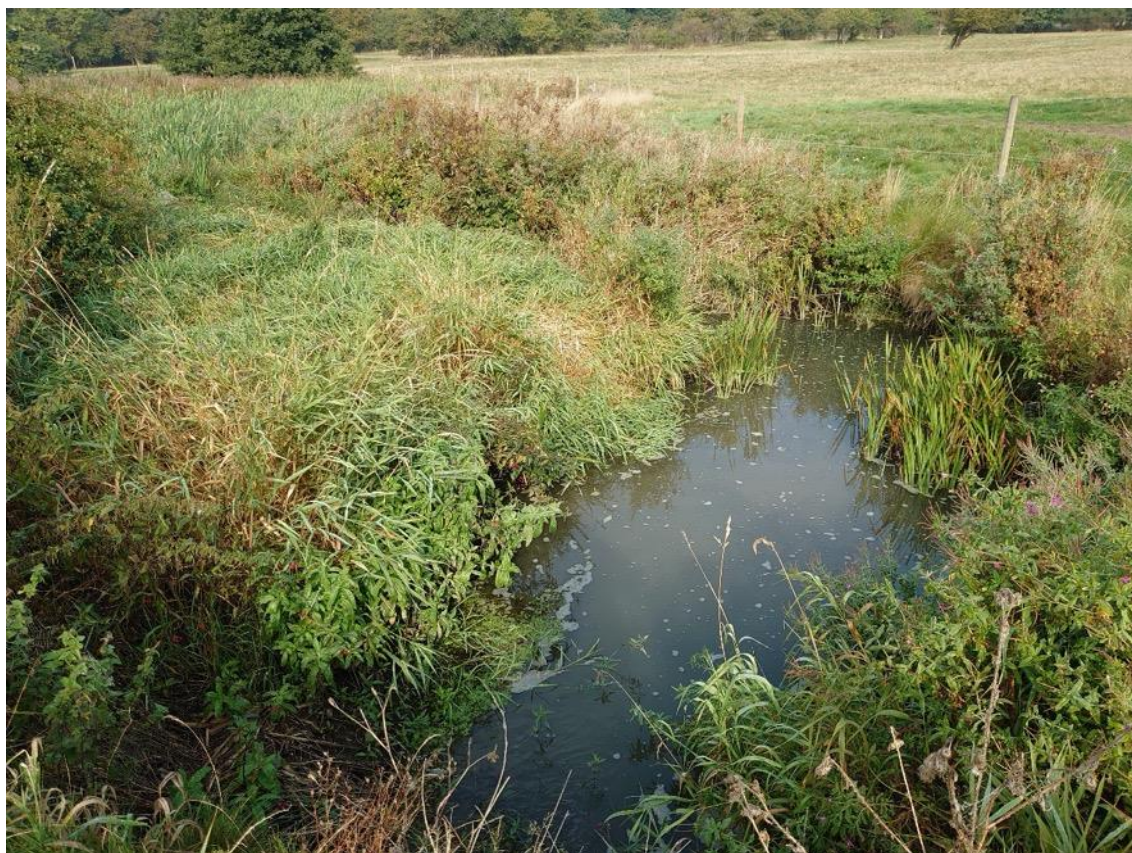
Figur 18. I bäckfåran finns en damm alternativt utvidgning av bäckfåran som kan ligga kvar men det bör inte ske någon framtida reglering av dammen för bevattningsuttag.

| Längd (m) | Påverkan | Målbild | Eventuell översvämningsyta (ha) | Kommentar | Kostnad (kr) |
|---|---|---|---|---|---|
| 266 | Sänkt basnivå, omgrävd/uträtad | Meandrande finkornigt och grusigt vattendrag med svämplan | 0,6 | Anpassning av befintlig damm kan behövas | 50 000 |

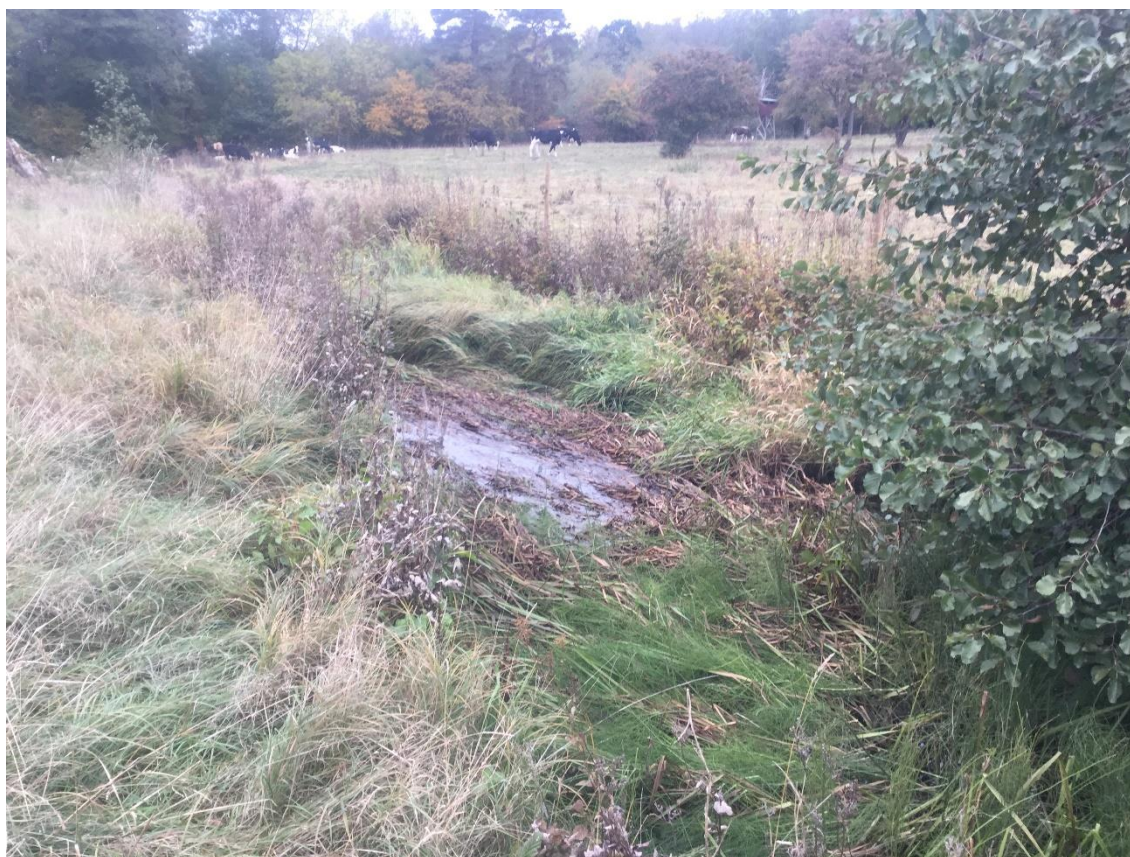
Figur 19. Längs denna sträcka är bäcken helt omgrävd och uträtad.

| Längd (m) | Påverkan | Målbild | Eventuell översvämningsyta (ha) | Kommentar | Kostnad (kr) |
|---|---|---|---|---|---|
| 415 | Sänkt basnivå, omgrävd/uträtad | Meandrande finkornigt och grusigt vattendrag med svämplan | 0,6 | Ny trumma under banvall krävs | 150 000 |

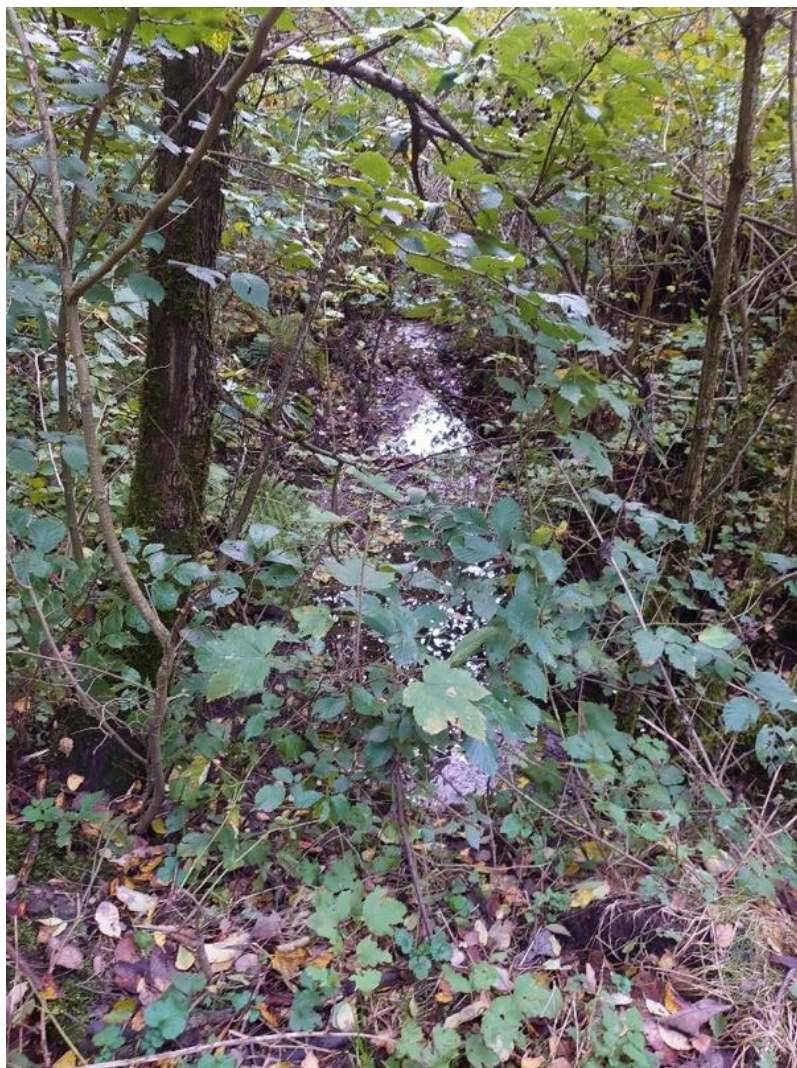
Figur 20. Längs sträcka 8 rinner bäcken genom Kronoskogens naturreservat.

| Längd (m) | Påverkan | Målbild | Eventuell översvämningsyta (ha) | Kommentar | Kostnad (kr) |
|---|---|---|---|---|---|
| 719 | Sänkt basnivå, omgrävd/uträtad | Bäck i sumpskog med mycket död ved och förgrenad fåra | 1,9 | Anpassningar kring vägpassager kan krävas | 100 000 |

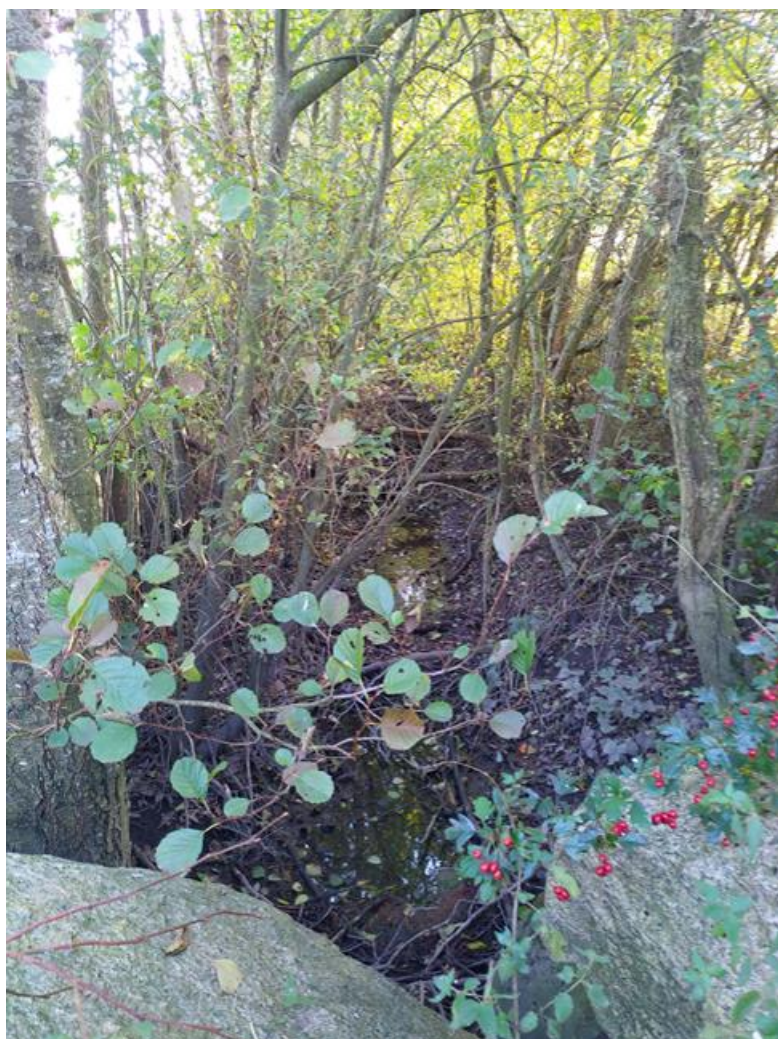
*Figur 21. Längs sträcka 9 har bäcken börjat meandrera i den igenvuxna uträddade bäckfåran.*

| Längd (meter) | Påverkan | Målbild | Eventuell översvämningsyta (ha) | Kommentar | Kostnad (kr) |
|---|---|---|---|---|---|
| 674 | Sänkt basnivå, omgrävd/uträdd | Tvästegsdike där fåran kan få utvecklas fritt inom den framgrävda sektionen. | ca 0,2 | Anpassningar kring vägpasager kan krävas | 100 000 |

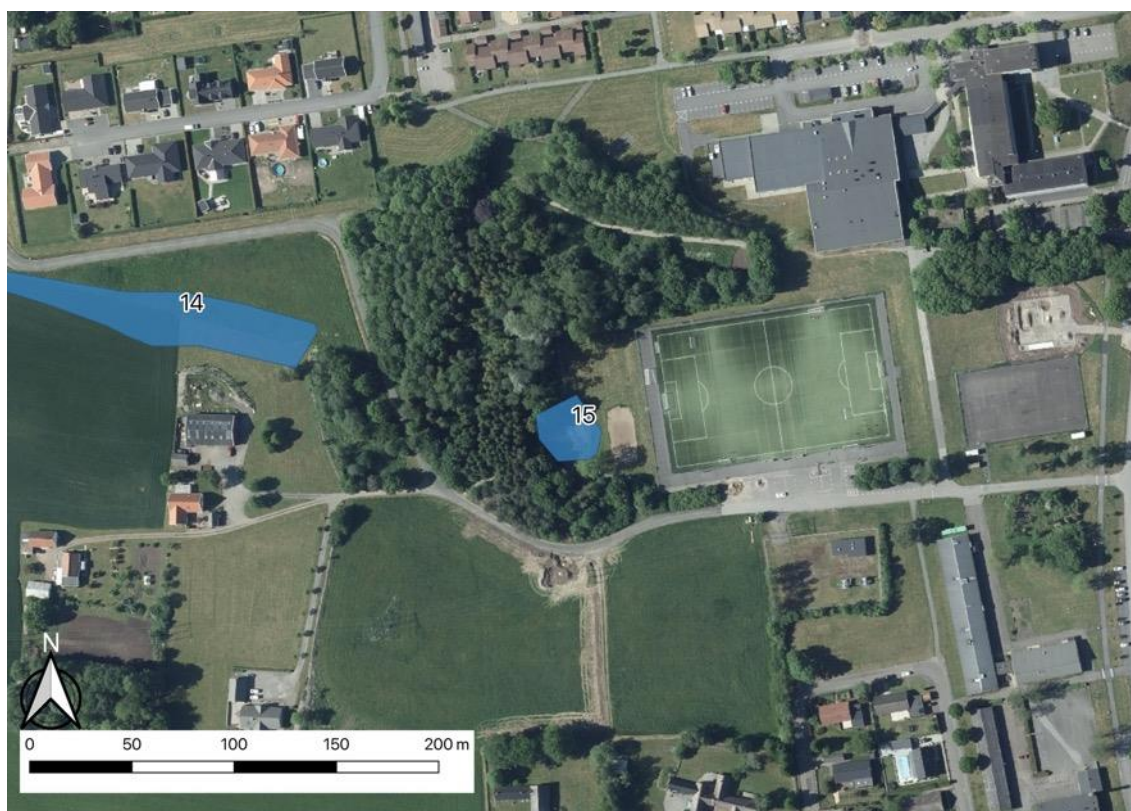
Figur 27. Detta är en befintlig damm vars kanter bör fasas av för ökad tillgänglighet.

| Yta (ha) | Markanvändning idag | Målbild | Näringsreningspotential | Kommentar | Kostnad (kr) |
|---|---|---|---|---|---|
| 0,07 | Damm | Damm med syfte att gynna naturvärden och för att fungera som pedagogisk plats för skolan. Fokus på groddjur. | Låg, i stort sett endast grundvatten-försörjning. | Dammen bör utformas i samråd med pedagoger på skolan. | 50 000 |
