# Fiskevårdsplan för Välabäcken 2011

## Tomelilla kommun

## Eklövs Fiske och Fiskevård

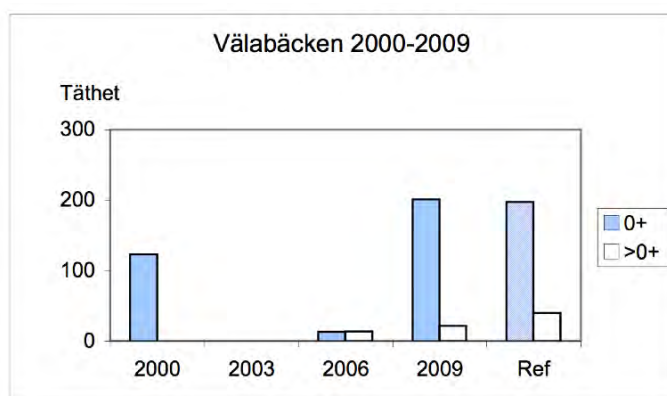
Figur 3.2 Beräknad täthet av öring/100 m<sup>2</sup> (0+ anger årsungar, >0+ anger äldre öring) för lokalen i Välabäcken som är belägen nedströms Tomelillas ARV. Ref anger medelvärde för Skånska vattendrag enligt tabell 2.1 (medelbredd <2m).

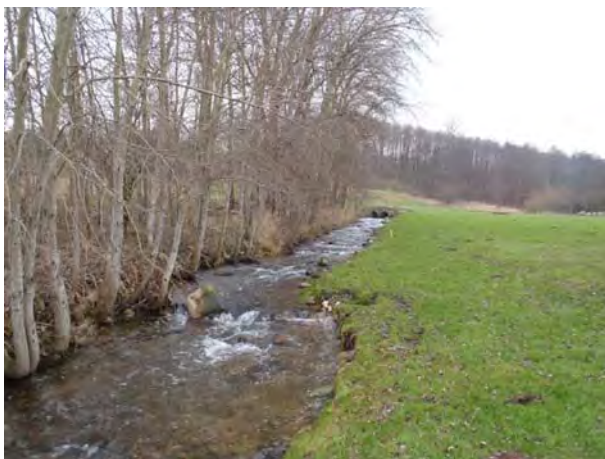
Foto 5.1 Opåverkad strömvattenbiotop, sträcka 5

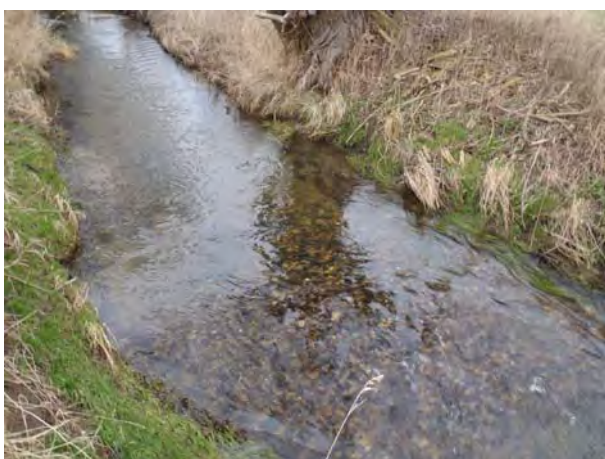
Foto 5.2 Sträcka 1, lekplats från havsöring.

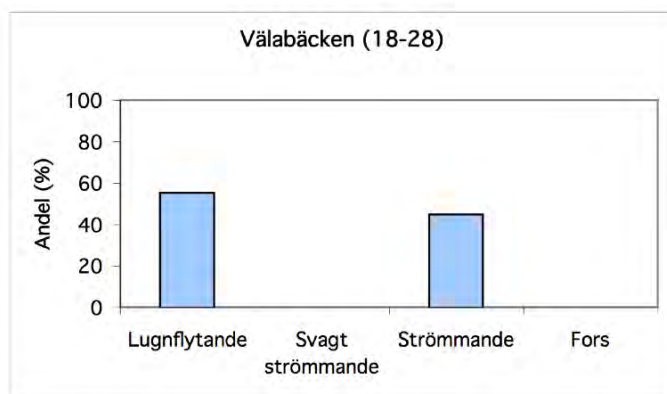
Figur 5.3 Strömförhållande för sträckorna 18-28 i Vålabäcken.

Behov av åtgärder finns på de övre sträckorna som är rätade och dikade, med en kombination av avfasning samt trädplantering. Vandringshinder bör åtgärdas med uppbyggnad av sten och block för att etablera fiskväg som fungerar vid alla flöden samt för mindre fiskar (bilaga 3). På ett parti nedströms dammen finns erosionskydd i form av betongplattor, dessa bör tas bort i anslutning till att en fiskväg byggs och ersättas med naturmaterial (sten och block). En större vattenspegel i Våladammen kan fås genom vassklippning. Det rekommenderas inte att dammen rensas med grävning.

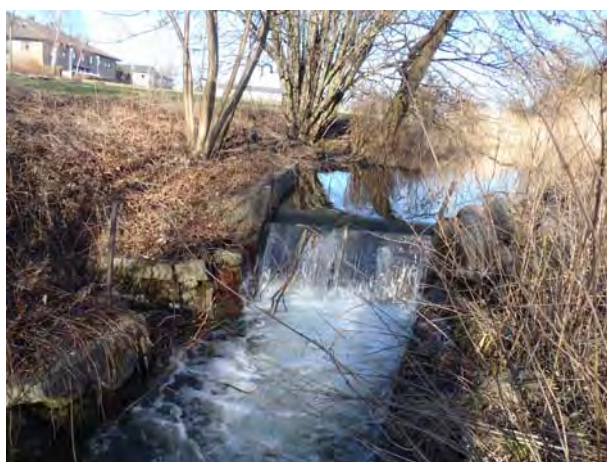
Foto 5.3 Utloppet från Våladammen utgörs av ett konstgjort dämme.

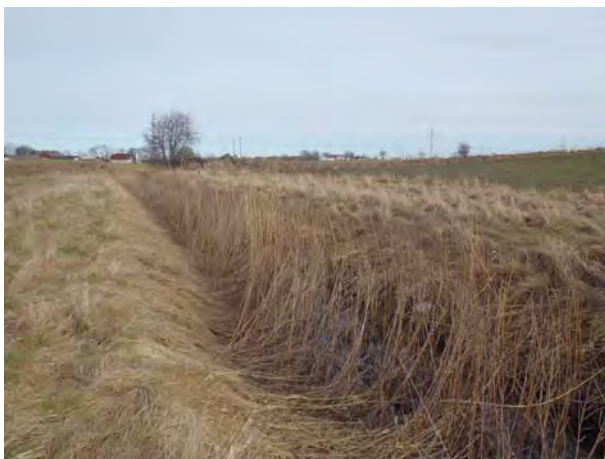
Foto 5.4 Parti som är kraftigt igenväxt (sträcka 29).

Åtgärder som föreslås är trädplantering längs södra sidan för att öka beskuggningen av vattendraget. Utläggning av sten och block på några sträckor där hårbotten finns för att återskapa en mer ojämn bottenstruktur samt skyddszoner där sådana saknas.

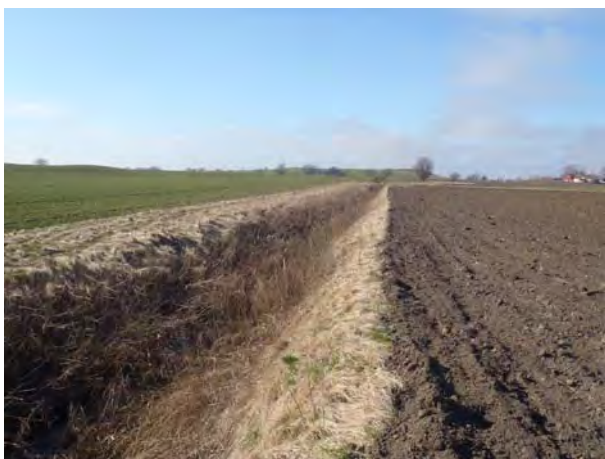
Foto 5.5 Bäckens övre del (sträcka 38), skyddszon saknas.

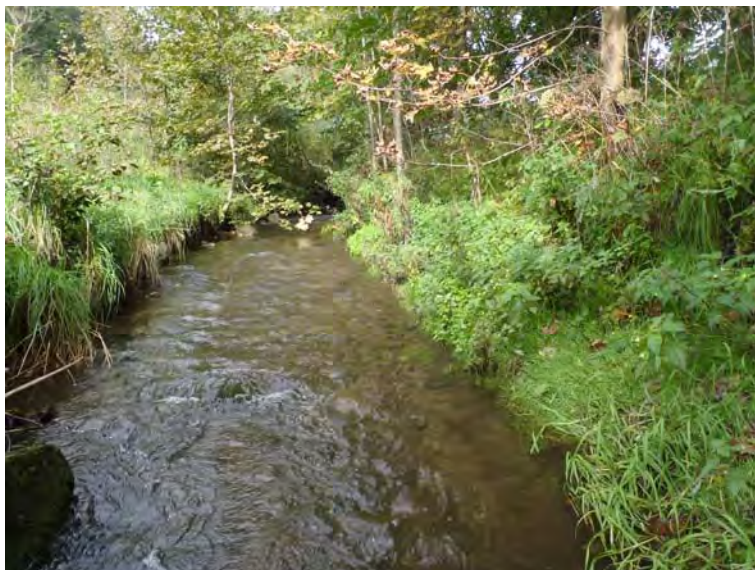
**Anmärkning:** Lokalen har tidigare ej undersökts. Är belägen vid sidan om Tomelillas reningsverk. Vid fisket 2011 var tätheten av öring mycket hög vilket indikerar på bra biotop för öringens lek och uppväxt. Vattenbiotopen är relativt opåverkad. Förekomst av småspigg medför dock att lokalen klassas med måttlig ekologisk status.

**Ekologisk status:** Måttlig

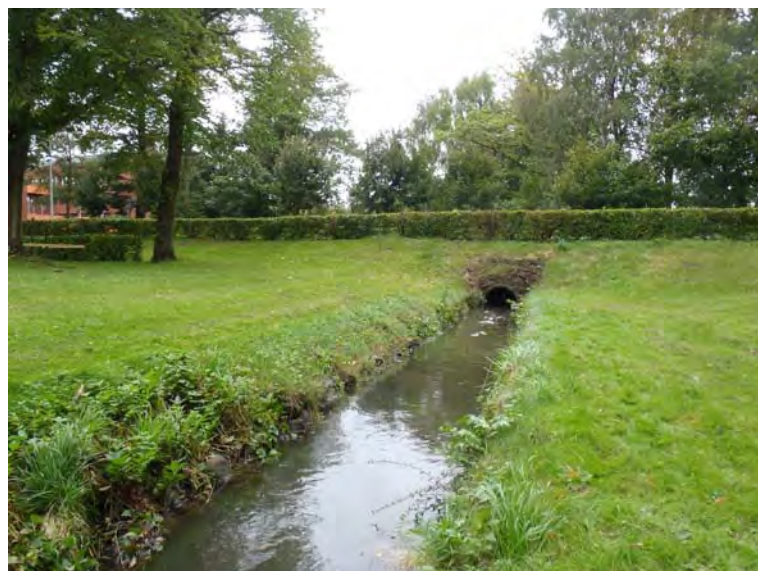
Vattensystem <b>Nybroån 089</b>	Vattendrag <b>Välabäcken</b>	Lokalnummer <b>V-2</b>	Datum <b>2011-09-14</b>
Lokalnamn <b>Kommunhuset</b>	Lokalkoordinater <b>X:615844 Y:138343</b>	Kommun <b>Tomelilla</b>	Karta <b>2D SO</b>

**Anmärkning:** Lokalen har tidigare ej undersökts. Är belägen i parkmiljö intill kommunhuset i Tomelilla. Vid fisket 2011 var tätheten av öring mycket hög vilket indikerar på bra biotop för öringens lek och uppväxt. Bäckens rinner rakt med stensatta kanter. Vid fisket skedde en breddning från en kulvert uppströms, strax efter en kraftig regnskur. Förekomst av småspigg medför dock att lokalen klassas med måttlig ekologisk status.

**Ekologisk status:** Måttlig

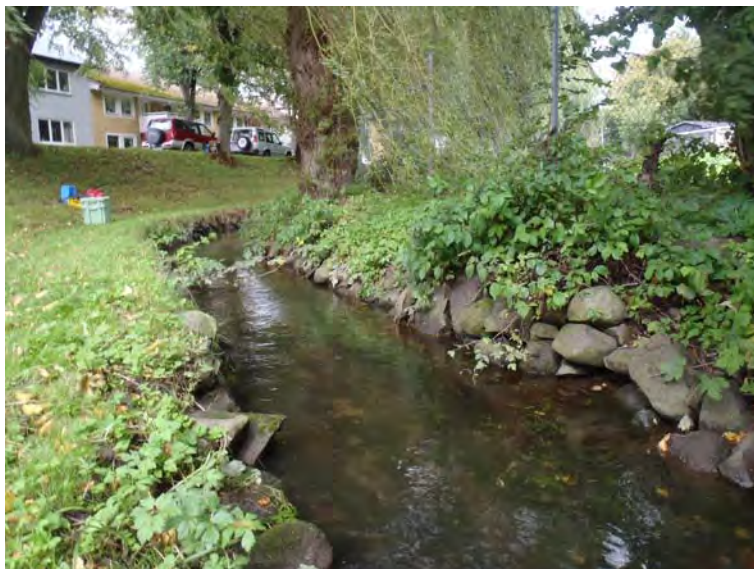
Vattensystem <b>Nybroån 089</b>	Vattendrag <b>Välåbäcken</b>	Lokalnummer <b>V-3</b>	Datum <b>2011-09-14</b>
Lokalnamn <b>Badplats</b>	Lokalkoordinater <b>X:615877 Y:138327</b>	Kommun <b>Tomelilla</b>	Karta <b>2D SO</b>

**Anmärkning:** Lokalen har tidigare ej undersökts. Är belägen i parkmiljö väster om kommunens badplats. Vid fisket 2011 var tätheten av öring relativt hög vilket indikerar på bra biotop för öringens lek och uppväxt. Bäckens rinner rakt med stensatta kanter. Förekomst av småspigg medför dock att lokalen klassas med måttlig ekologisk status.

**Ekologisk status:** Måttlig

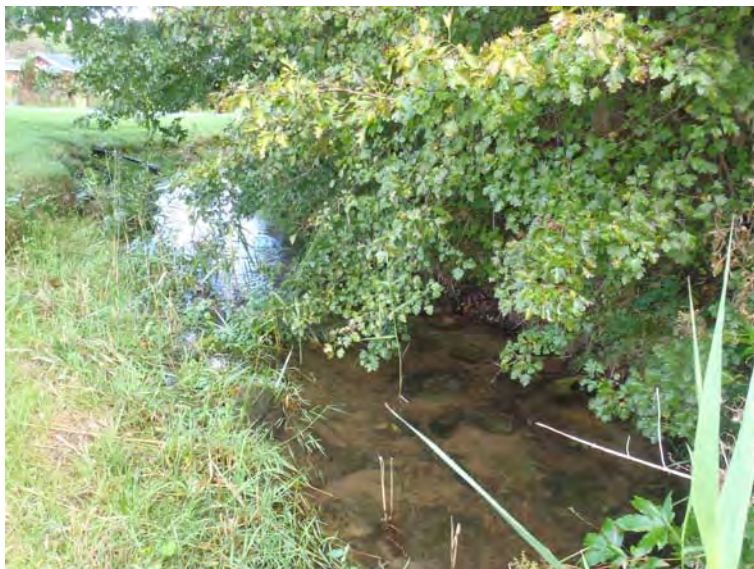
Vattensystem <b>Nybroån 089</b>	Vattendrag <b>Välabäcken</b>	Lokalnummer <b>V-4</b>	Datum <b>2011-09-14</b>
Lokalnamn <b>Kolloniområde</b>	Lokalkoordinater <b>X:615905 Y:138352</b>	Kommun <b>Tomelilla</b>	Karta <b>2D SO</b>

**Anmärkning:** Lokalen har tidigare ej undersökts. Är belägen uppströms en damm i ett kolloniområde. Vid fisket 2011 var tätheten av öring relativt hög vilket indikerar på bra biotop för öringens lek och uppväxt. Vattenbiotopen är relativt opåverkad. Förekomst av känsliga arter som öring och elritsa medför att lokalen klassas med god ekologisk status.

**Ekologisk status:** God

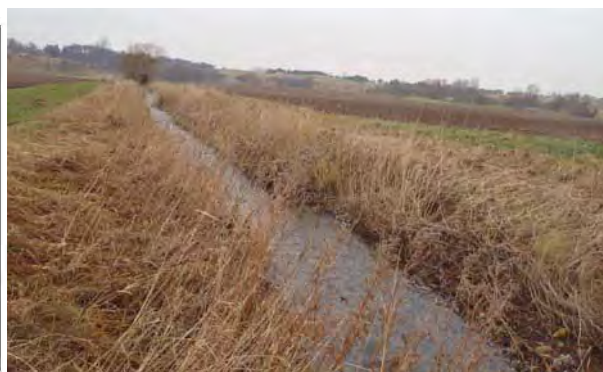
Sträcka 1, rakt dikat parti

**Åtgärder** Behov av åtgärder finns på de nedre sträckorna som är rätade och dikade, med en kombination av avfasning, bredare skyddszoner, utläggning av block samt trädplantering. Vandringshinder bör åtgärdas med uppbyggnad av sten och block för att etablera fiskvägar som fungerar vid alla flöden samt för mindre fiskar (bilaga 3). Reningsverkets påverkan på fiskfaunan bör kontrolleras årligen med elfiske uppströms och nedströms utsläppspunkt.

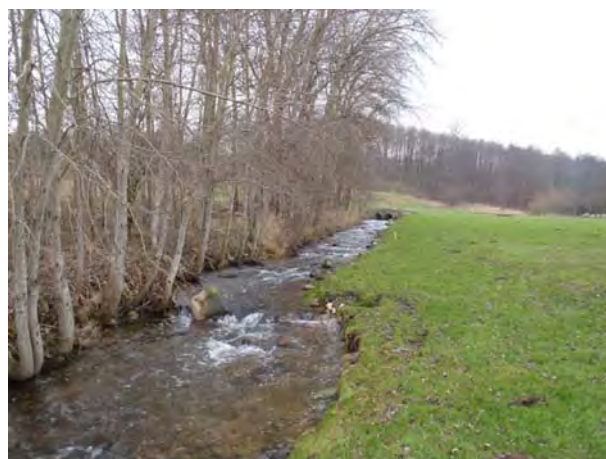
Sträcka 5, med opåverkad strömvattenbiotop

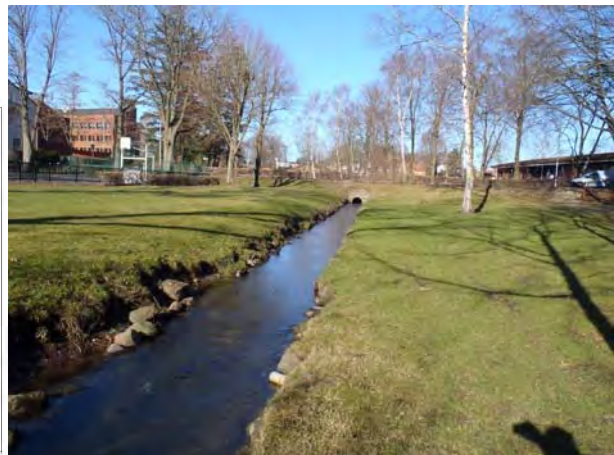
Sträcka 18

**Anmärkning** Området där bäcken rinner är betydlig påverkad av bebyggelse, vägar och åkermark. Bäckens fåra är på långa partier fastlagd med stensättning, murar och erosionsskydd och flera kulvertar under vägar. Ett flertal dräneringar och kulvertar mynnar i bäcken (46 st). Elfiske har utförts hösten 2011 inom sträcka 18, 20 och 24, rikligt med öring samt elritsa och småspigg (bilaga 1). Vid biotopinventeringen registrerades 14 lekplatser från havsöring. Partiellt vandringshinder finns i anslutning till Väladammen (bilaga 3).

**Åtgärder** Behov av åtgärder finns på de övre sträckorna som är rätade och dikade, med en kombination av avfasning, bredare skydds-zoner samt trädplantering. Vandringshinder bör åtgärdas med uppbyggnad av sten och block för att etablera fiskväg som fungerar vid alla flöden samt för mindre fiskar (bilaga 3).

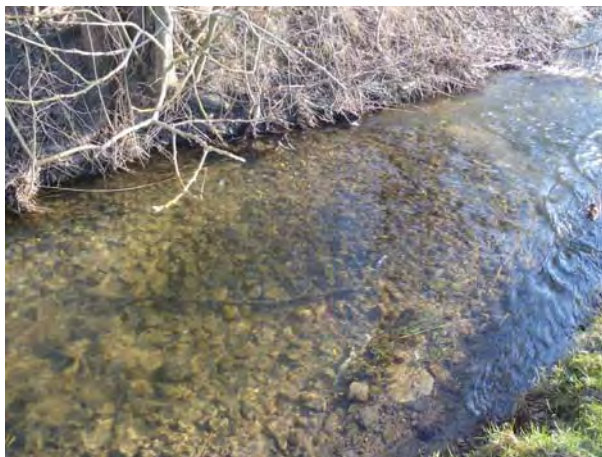
Sträcka 25, lekplats

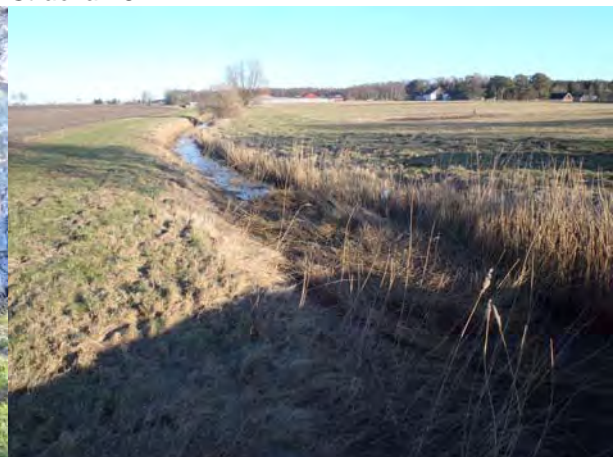
Sträcka 27

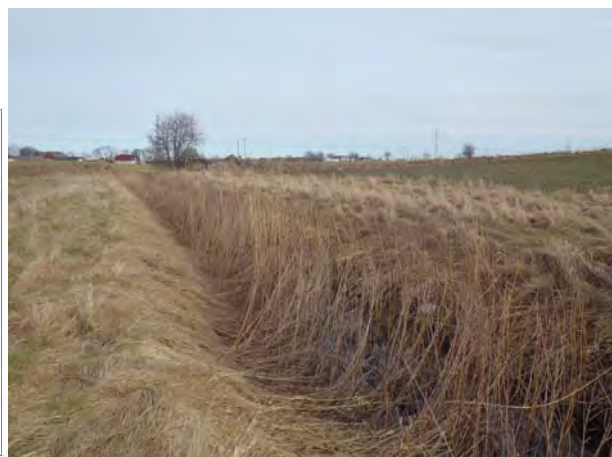
Sträcka 29

**Öringbiotop** Lekområde: 10 m<sup>2</sup> Uppväxtområde: 370 m<sup>2</sup>Ståndplatser: 0 m<sup>2</sup>**Anmärkning** Välabäckens övre del är dikad och rätad längs hela sträckan. Rinner genom åkermark och ängsmark. Vattendraget har en låg beskuggning och är på långa sträckor kraftigt igenväxt med bladvass. Några få hårbottenar finns där enstaka lekplatser registrerades. Vid biotopinventeringen registrerades 2 lekplatser. Observation av öring (10-15 cm) på sträcka 33, samt rikligt med småspigg på de översta sträckorna.**Åtgärder** Trädplantering längs södra sidan för att öka beskuggningen av vattendraget. Utläggning av sten och block på några sträckor där hårbotten finns för att återskapa en mer ojämn bottenstruktur. Skyddszoner där sådana saknas.

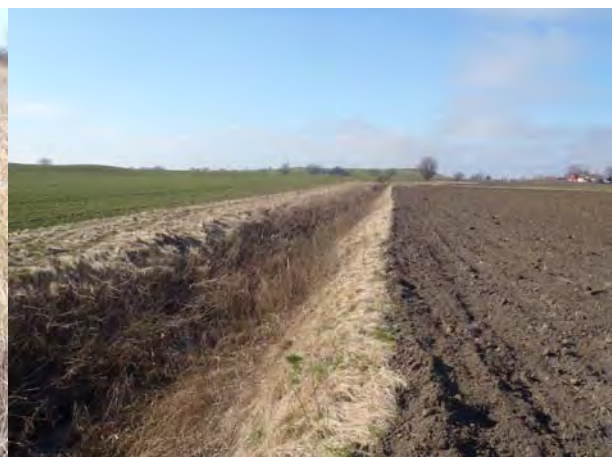
Sträcka 38, skyddszon saknas

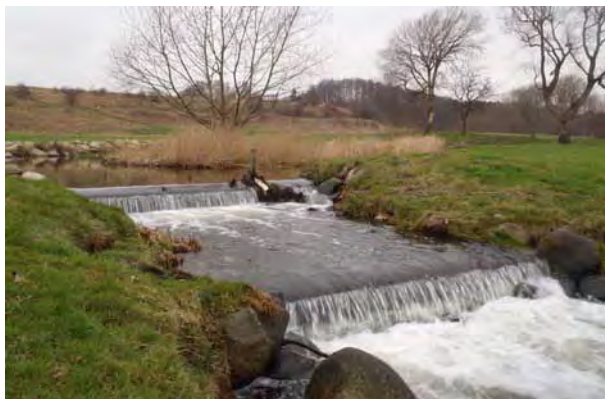
**Anmärkning** Hindret utgörs av två dämmen i utloppet av en damm, vandringshinder för mindre fisk såsom elritsa, stensimpa, nejonöga och 0+ öring. Bör byggas om till en mer naturlig utformad fiskväg (stryk).

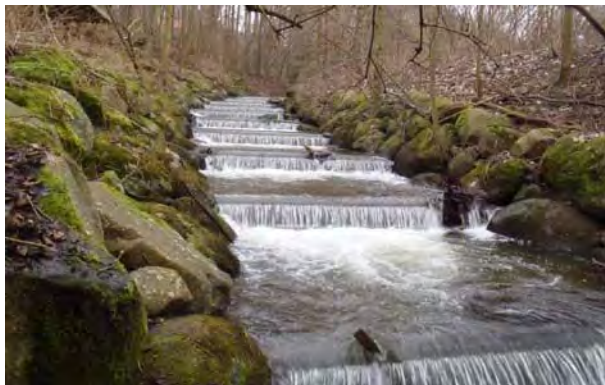
#### Vandringshinder 2 Välabäcken, söder om reningsverket

**Anmärkning** Utgörs av 11 trösklar, vandringshinder för mindre fisk såsom elritsa, stensimpa, nejonöga och 0+ öring.

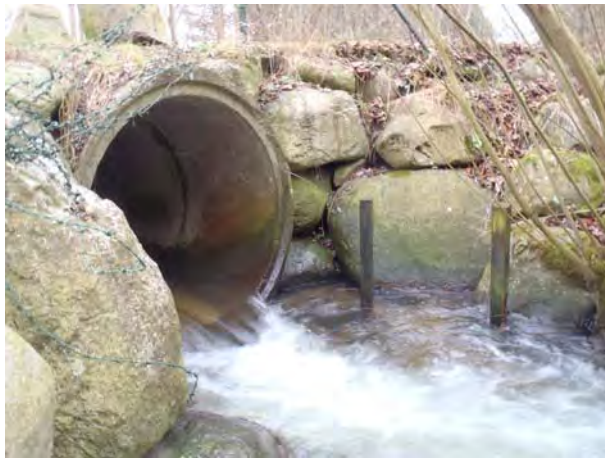
**Vandringshinder 3**  
**Välabäcken, väster om reningsverket**

**Anmärkning** Kulvert under väg med fall, utgör hinder vid låga flöden och för mindre fisk.

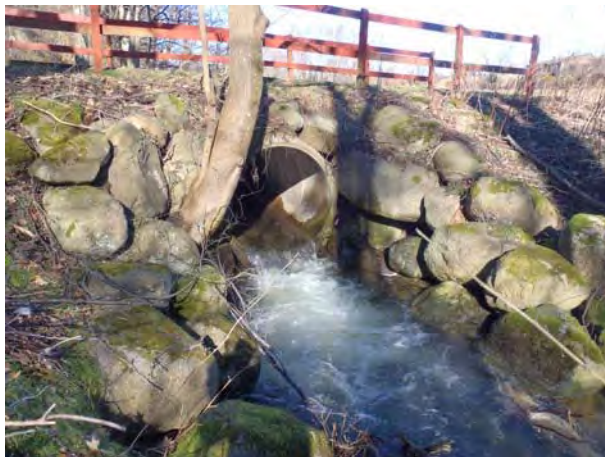
**Vandringshinder 4**  
**Välabäcken, Skogsbacken**

**Anmärkning** Kulvert under väg med fall, utgör hinder vid låga flöden och för mindre fisk.

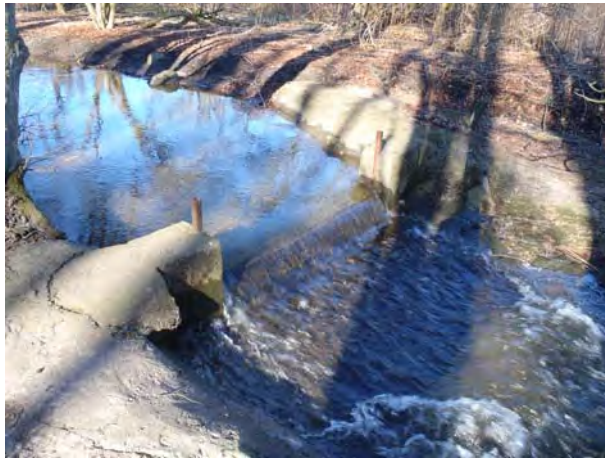
**Vandringshinder 5**  
**Välabäcken, öster idrottsplats****Läge vandringshinder** X-koordinat: 6158314 Y-koordinat: 1383523 Sträcka: 15**Data**

Typ: dämme	Användning: erosionsskydd	Vattendom: saknas
Fallhöjd: 0,3 m	Naturligt: nej	Passerbarhet: partiellt
Fiskväg: saknas

**Åtgärd** Uppbyggnad med block och sten nedströms**Anmärkning** Dämme med gjuten platta nedströms, utgör vandrings hinder för havsöring vid låga och medelhöga flöden, samt för mindre fisk.

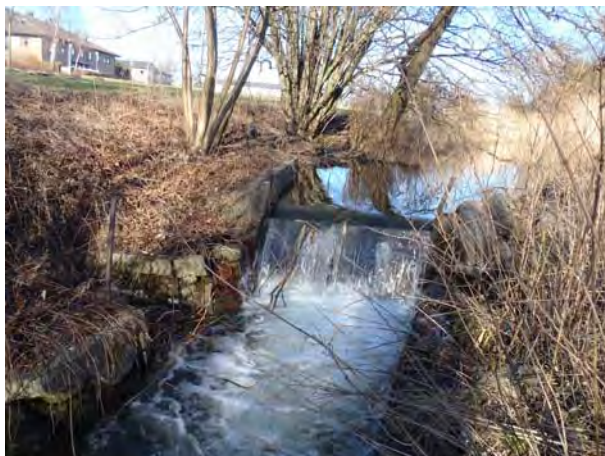
**Vandringshinder 6**  
**Välabäcken, Väladammen****Läge vandringshinder** X-koordinat: 6158913 Y-koordinat: 1383336 Sträcka: 21**Data**

Typ: dämme	Användning: damm	Vattendom: saknas
Fallhöjd: 0,6-0,8 m	Naturligt: nej	Passerbarhet: partiellt
Fiskväg: saknas

**Åtgärd** Bygga en fiskväg som fungerar vid alla flöden. En mer naturligt utformad fiskväg där fallhöjden jämnas ut på en längre sträcka.**Anmärkning** Dämme som reglerar nivå i damm uppströms, utgör vandringshinder för havsöring vid låga flöden, samt för mindre fisk.
