## Provfiske

### Örupsån

## 1 INLEDNING

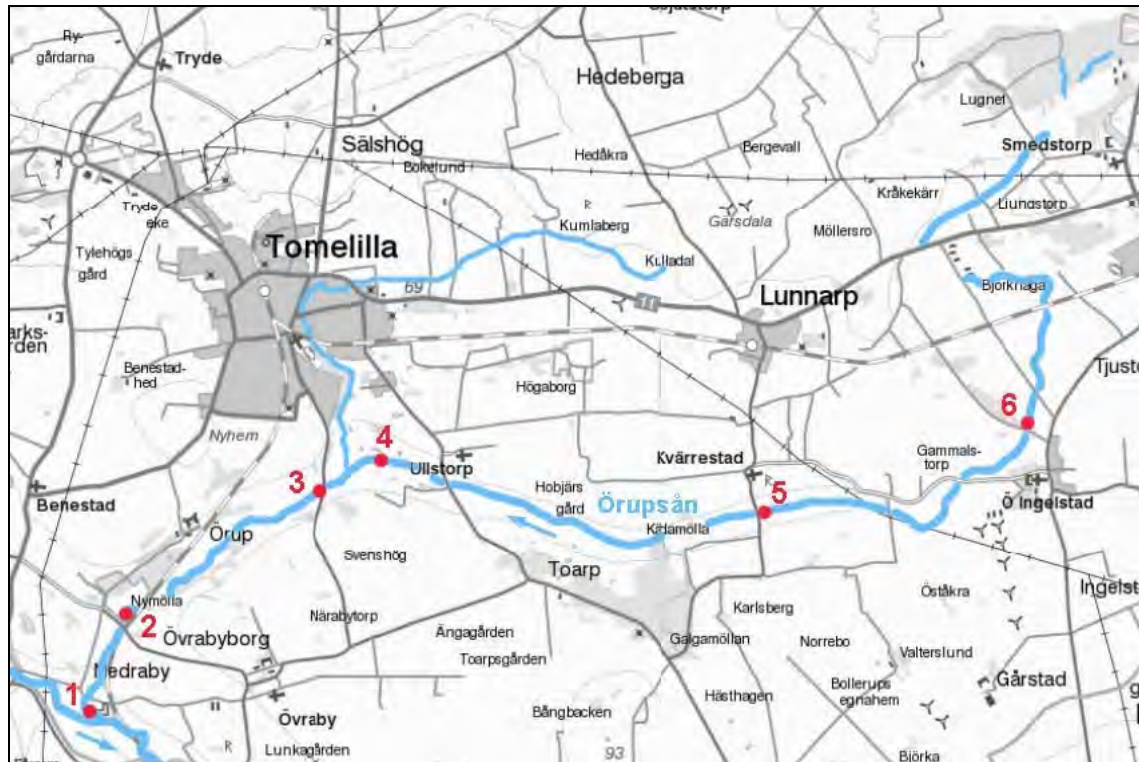
#### 3.1 Karta elfiskelokaler

Nr	Lokalnamn	Namn vattendrag	Rinner till
Ö - 1	Nedraby	Örupsån	Nybroån
Ö - 2	Nymölla	Örupsån	Nybroån
Ö - 3	Landsvägsbron	Örupsån	Nybroån
Ö - 4	Golfbana	Örupsån	Nybroån
Ö - 5	Kverrestad	Örupsån	Nybroån
Ö - 6	Ö Ingelstad	Örupsån	Nybroån

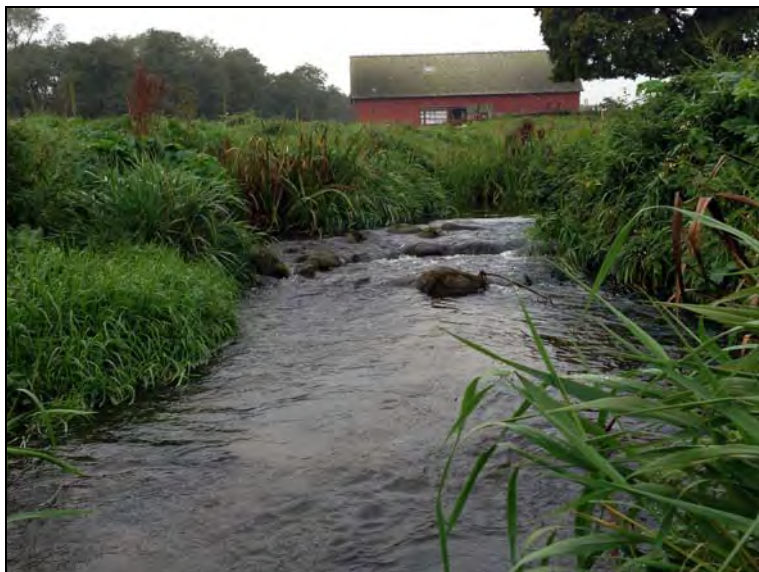
Vattensystem <b>Nybroån 089</b>	Vattendrag <b>Örupsån</b>	Lokalnummer <b>Ö-1</b>	Datum <b>2014-10-02</b>
Lokalnamn <b>Nedraby</b>	Lokalkoordinater <b>X:615398 Y:138070</b>	Kommun <b>Tomelilla</b>	Karta <b>2D SO</b>

**Anmärkning:** Lokalen är belägen i Örupsåns nedre del, rinner genom ängsmark med låg beskyddning. Vid fisket erhöles en måttlig hög öringtäthet samt elritsa, stensimpa och ål. Vattenbiotopen är relativt opåverkad med rikligt med block och sten i åfåran, vilket medför goda förhållanden för öringens lek och uppväxt. Elfiske har tidigare ej utförts.

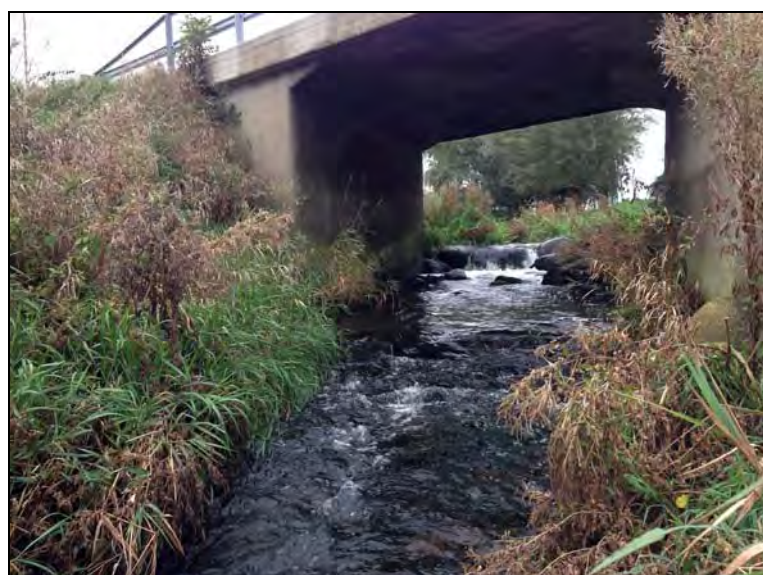
Vattensystem <b>Nybroån 089</b>	Vattendrag <b>Örupsån</b>	Lokalnummer <b>Ö-3</b>	Datum <b>2014-10-02</b>
Lokalnamn <b>Landsvägsbron</b>	Lokalkoordinater <b>X:615664 Y:138354</b>	Kommun <b>Tomelilla</b>	Karta <b>2D SO</b>

**Anmärkning:** Lokalen är belägen vid landsvägsbron söder om Tomelilla. Vattenbiotopen är påverkad av dikning upp- och nedströms bron. I anslutning till bron finns ett kort ström-forsparti. Vid fisket 2014 erhöles en måttlig hög öringtäthet samt elritsa och signalkräfta. Elfiske har tidigare utförts under perioden 1974 - 2012. Öring har registrerats i låga till höga tätheter. Andra arter som har fångats på lokalen är nejonöga och småspigg. Stensimpa som finns nedströms i Örupsån har inte registrerats på lokalen.

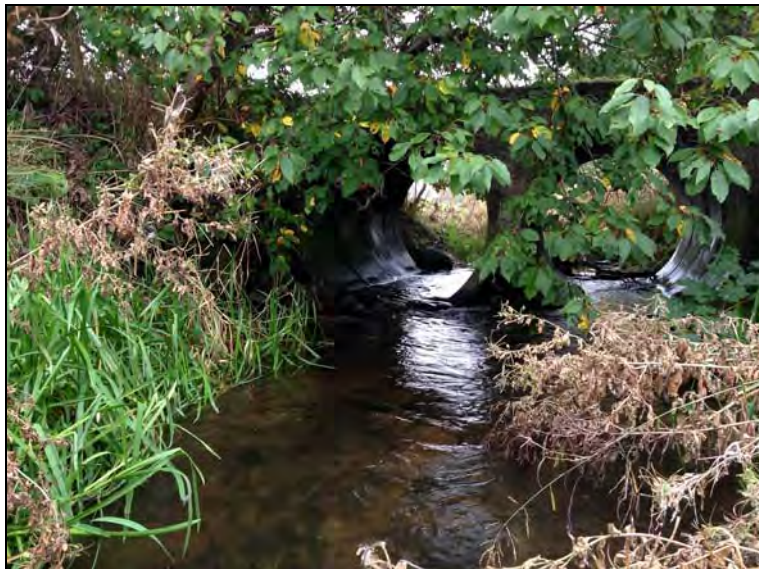
Vattensystem <b>Nybroån 089</b>	Vattendrag <b>Örupsån</b>	Lokalnummer <b>Ö-4</b>	Datum <b>2014-10-02</b>
Lokalnamn <b>Golfbana</b>	Lokalkoordinater <b>X:615701 Y:138415</b>	Kommun <b>Tomelilla</b>	Karta <b>2D SO</b>

**Anmärkning:** Lokalen är belägen vid Tomelillas golfbana vid en broövergång, åkermark längs den södra sidan. Vattenbiotopen är påverkad av dikning. Förekomst av sten, block och dödved medför dock relativt bra förhållande för öringens lek och uppväxt. Vid fisket 2014 erhöles en måttlig hög öringtäthet samt elritsa. Elfiske har tidigare ej utförts.

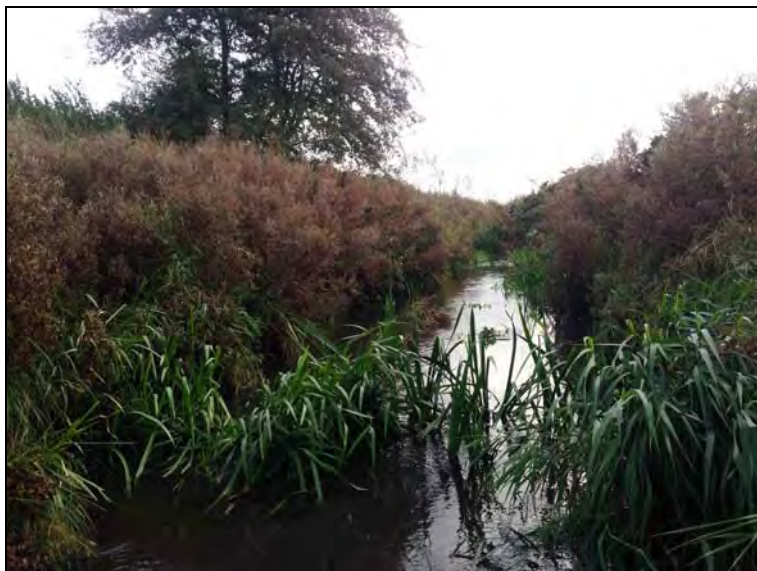
Vattensystem <b>Nybroån 089</b>	Vattendrag <b>Örupsån</b>	Lokalnummer <b>Ö-5</b>	Datum <b>2014-10-08</b>
Lokalnamn <b>Kvärrestad</b>	Lokalkoordinater <b>X:615632 Y:139023</b>	Kommun <b>Tomelilla</b>	Karta <b>2D SO</b>

**Anmärkning:** Lokalen är belägen vid en vägbro söder om Kvärrestad. Vattenbiotopen är kraftigt påverkad av dikning och är bitvis igenväxt. Botten utgörs av finsediment och sand som ligger över ett hårdare material. Vid fisket erhöles en låg öringtäthet samt elritsa och nejonöga. Elfiske har tidigare ej utförts.

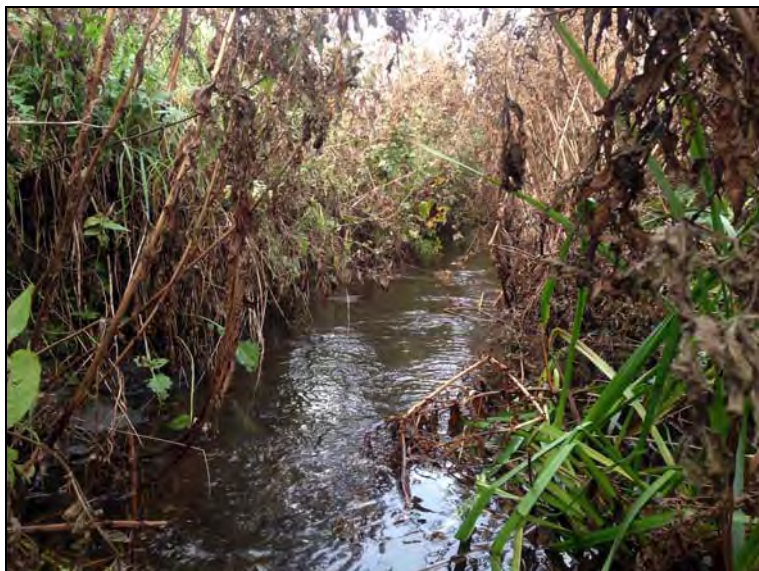
Vattensystem <b>Nybroån 089</b>	Vattendrag <b>Örupsån</b>	Lokalnummer <b>Ö-6</b>	Datum <b>2014-10-08</b>
Lokalnamn <b>Ö Ingelstad</b>	Lokalkoordinater <b>X:615723 Y:139191</b>	Kommun <b>Tomelilla</b>	Karta <b>2D SO</b>

**Anmärkning:** Lokalen är belägen vid en vägbro väster om Ö Ingelstad. Vattenbiotopen är påverkad av dikning. Botten utgörs av sten, block och skifferberggrund. Tätheten av öring var måttlig hög. Elfiske har tidigare ej utförts..
