# Fiskundersökningar i Nybroån och Kulleån 2019

**Ystadortens Fiskvårds och Sportfiskeförening**  
**Ystads kommun**

**Lund 2020-01-22**

**Eklövs Fiske och Fiskevård**

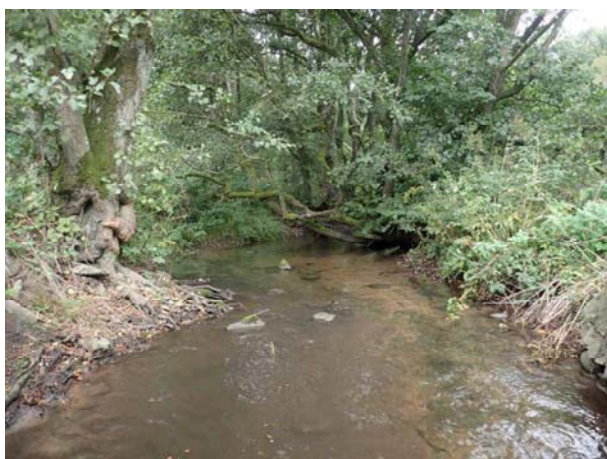
**Anmärkning:** Tätheten av 0+ öring var hög och i nivå med genomsnittet för skånska vattendrag men lägre jämfört med tidigare år. På grund av dämning nedströms fiskades en sträcka strax nedströms bron och uppströms. Ekologisk status bedöms till god.

**Bedömning av påverkan:** Ingen eller obetydlig.
