Fiskevårdsplan för Trydeån 2013

Tomelilla kommun

Eklövs Fiske och Fiskevård

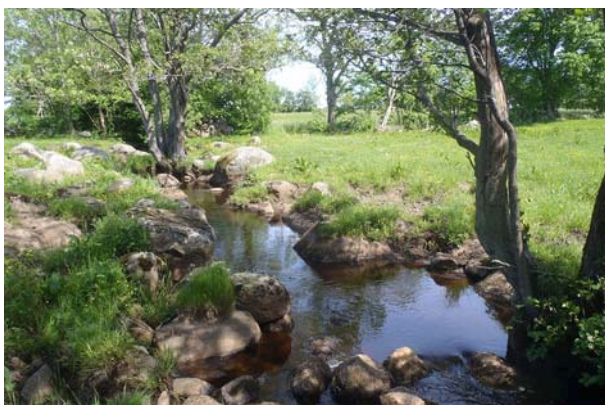
Foto 5.6 Opåverkad vattenbiotop (sträcka 66).

Behov av åtgärder finns på fler sträckor som är rätade och dikade. Trädplantering på sträckor som har en låg beskuggning. Utläggning av sten och block på några sträckor där hårbotten finns för att återskapa en mer ojämn bottenstruktur. Skydds-zoner där sådana saknas. Etablera faunapassager vid vandringshinder.

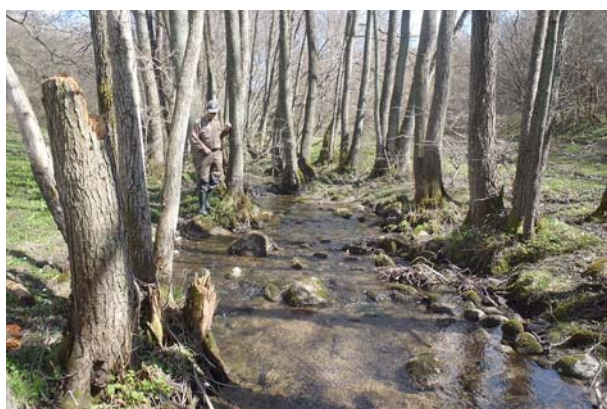
Stenbybäckens nedre delar (500 m) rinner opåverkad i ett lövskogsområde med en mycket fin strömbiotop (foto 5.8). Uppströms detta område är bäcken påverkad av dikning, bitvis med stensatta kanter

Foto 5.8 Opåverkad strömbiotop i bäckens nedre delar (sträcka 2).

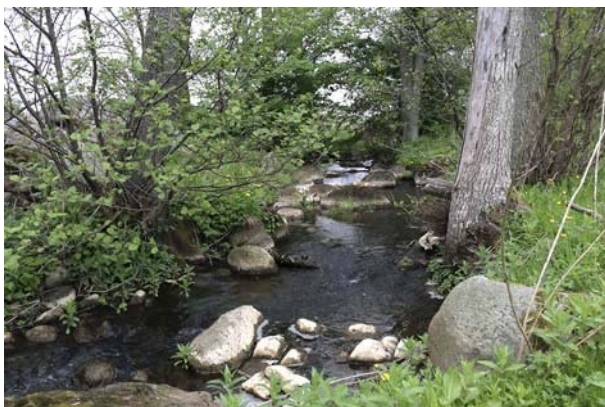
Snavabäcken är till stora delar påverkad av dikning, rinner genom åkermark och ängsmark (foto 5.10). Ett relativt opåverkat område finns inom sträcka 7 – 12, med låg rensningsgrad, hög beskuggning och förekomst av död ved (foto 5.11). Några dräneringar och kulvertar mynnar i bäcken (8 st). Öring (5-20 cm) observerades upp till sträcka 13. Elfiske har utförts hösten 2012 inom sträcka 6, rikligt med öring och stensimpa (bilaga 1). Vid biotopinventeringen registrerades 26 lekplatser.

Foto 5.11 Opåverkad vattenbiotop (sträcka 7).

Åtgärder som föreslås är skyddszoner där sådan saknas och trädplantering på sträckor som har en låg beskuggning. Avfasning av kanter och utläggning av sten och block på några sträckor där hårbotten finns för att återskapa en mer ojämn bottenstruktur.

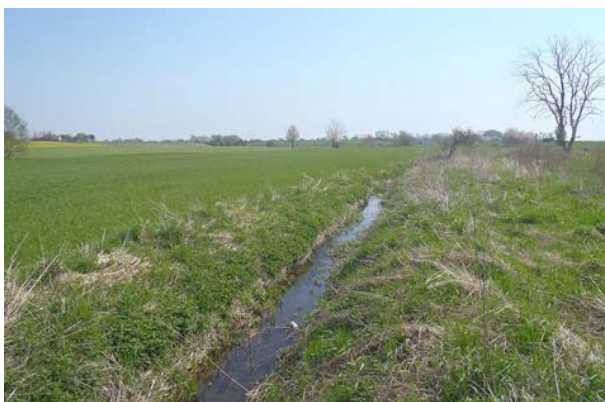
Tillflödet vid Hedenborg är i hela sin sträckning rätad och dikad, har låg beskuggning och rinner genom åkermark (foto 5.12). Tillflödets nedre delar har en strömvattenbiotop med lekplatser för öring. Några dräneringar och kulvertar mynnar i bäcken. Lekande nejonögon observerades samt småspigg (foto 5.13). Vid biotopinventeringen registrerades 12 lekplatser.

Foto 5.12 Rakt öppet parti (sträcka 1).

Åtgärder som föreslås är avfasning (två stegs dike), skyddszon, trädplantering och utläggning av sten och block inom sträcka 1 och 2, för att återskapa en mer ojämn bottenstruktur.

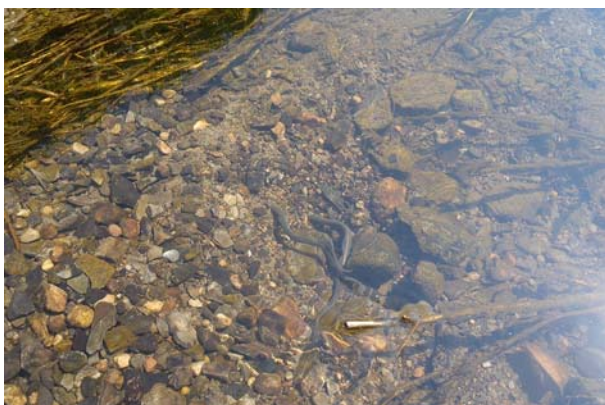
Foto 5.13 Lekande nejonögon på grus och stenbotten (sträcka 1).

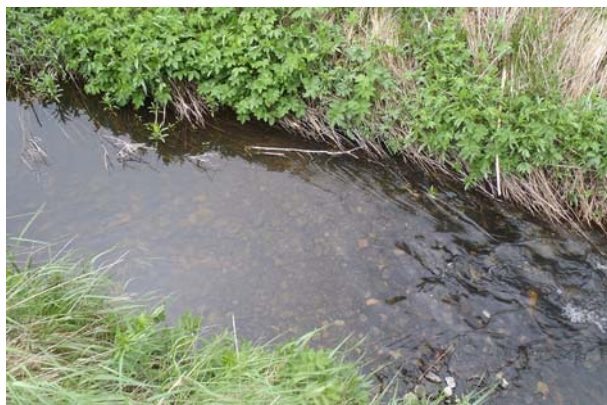
Foto 5.15 Lekplats från havsöring (sträcka 11).

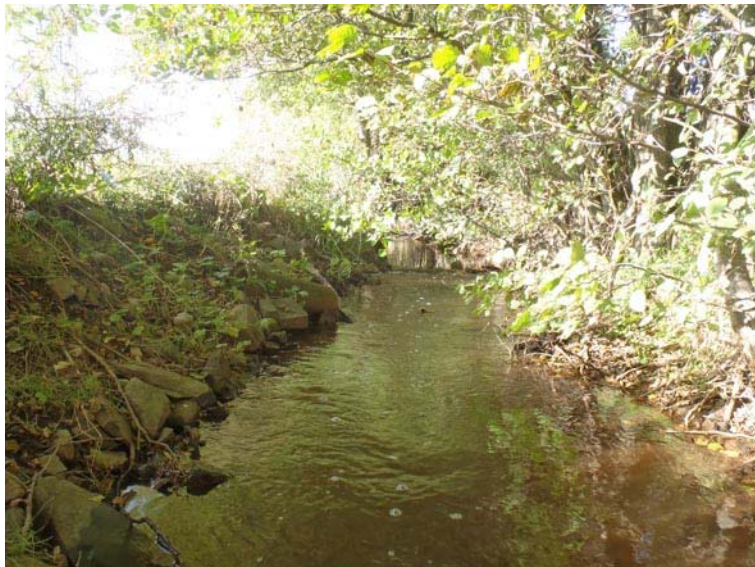
Anmärkning: Lokalen är belägen uppströms landsvägen vid Ängagården. Tätheten av fisk var låg. Vattenbiotopen är påverkad av rensning med relativ jämn botten.

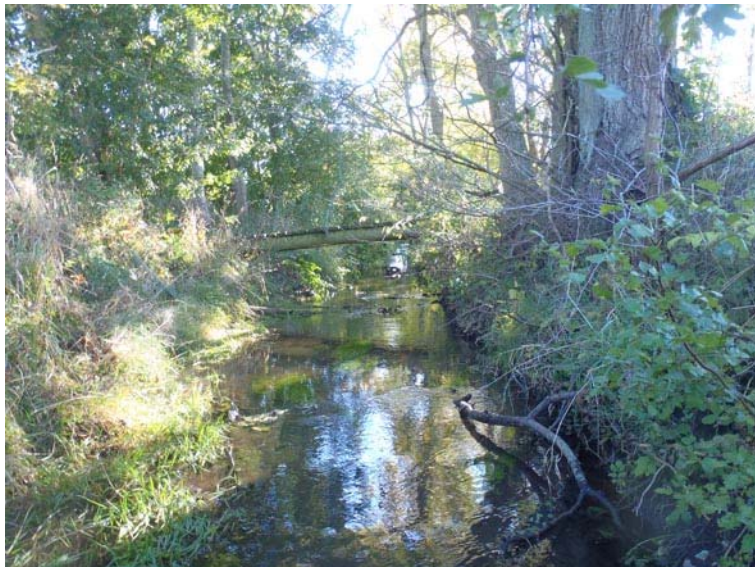
Anmärkning: Lokalen är belägen i Spjutstorp vid idrottsplatsen. Tätheten av öring var måttlig hög. Vattenbiotopen är påverkad av rensning med jämn botten. Rikligt med dödvad i fåran medför god tillgång med gömslen för fisken.

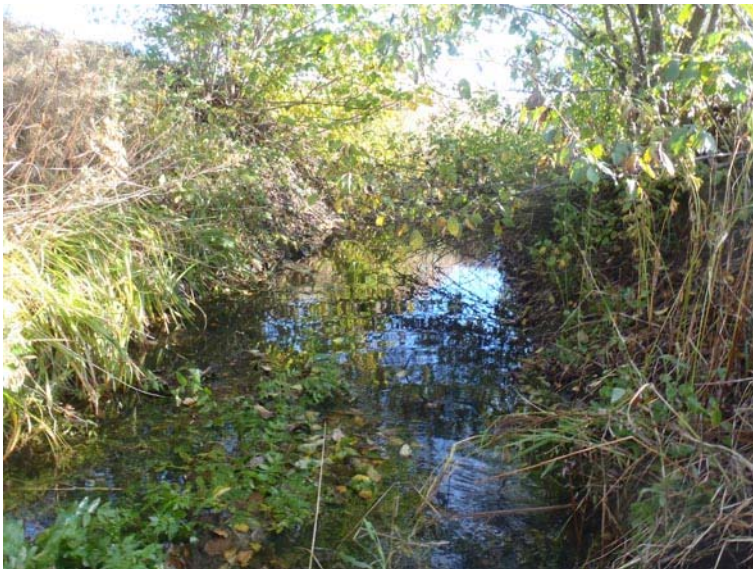
Anmärkning: Lokalen är belägen uppströms en vägbro. Tätheten av öring var måttlig hög. Vattenbiotopen är påverkad av rensning med jämn botten. Substratet utgjordes av sand och grus över ett tjockt mjukt sedimentlager. Endast en kortare sträcka gick att fiska uppströms bron i ett tätt bestånd av vattenmärke.

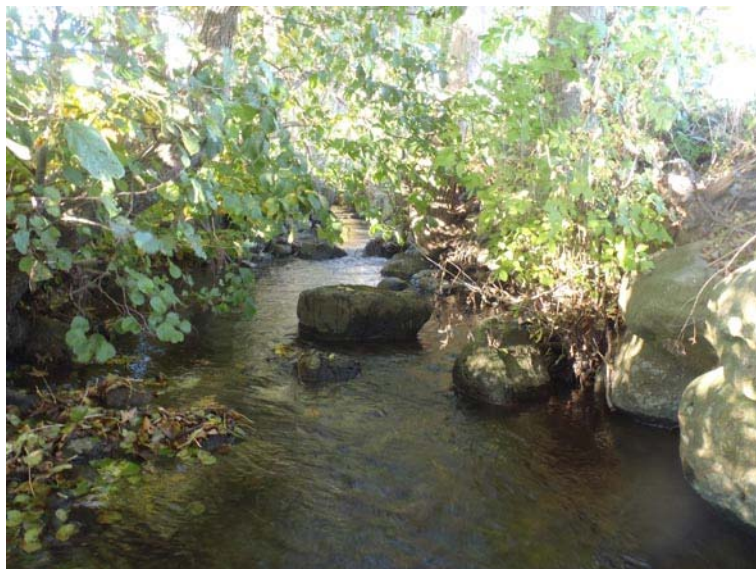
Anmärkning: Lokalen är belägen vid sidan om landsvägen, 1 km norr om Tryde. Vid fisket 2012 var tätheten av öring måttlig hög. Vattenbiotopen är relativt opåverkad med rikligt med sten och block i åfåran. Lokalen har tidigare undersökts, då erhöles stensimpa och öring (1993).

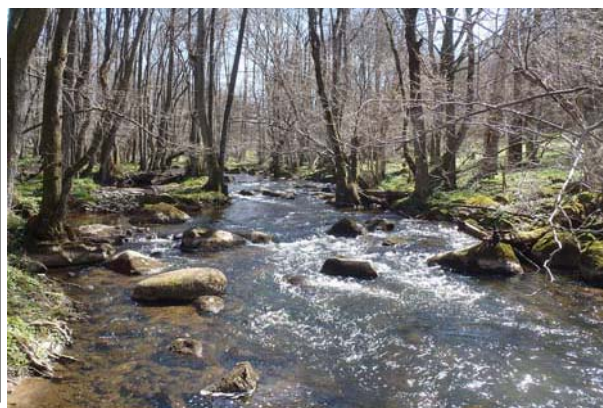
Sträcka 2, opåverkad strömvattenbiotop

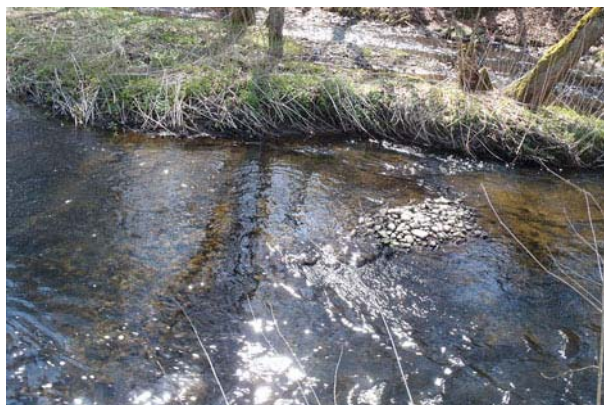
Sträcka 3, lekplats från havsöring

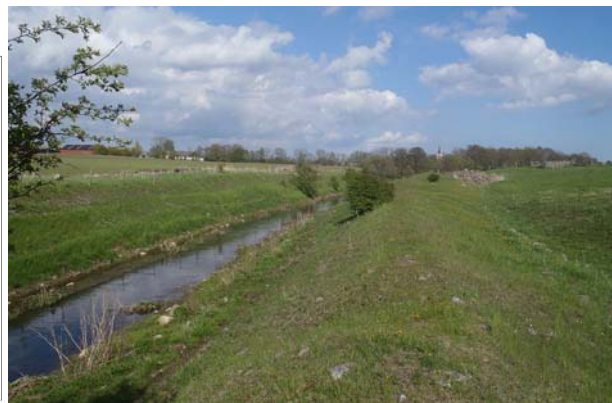
Sträcka 23, med dikningsvall vid sidan

Åtgärder Behov av åtgärder finns på flera sträckor som är rätade och dikade, med en kombination av avfasning, utläggning av sten och block, bredare skyddszoner samt trädplantering. Säkra upp ev. utsläpp från reningsverk, minska risken för breddning.

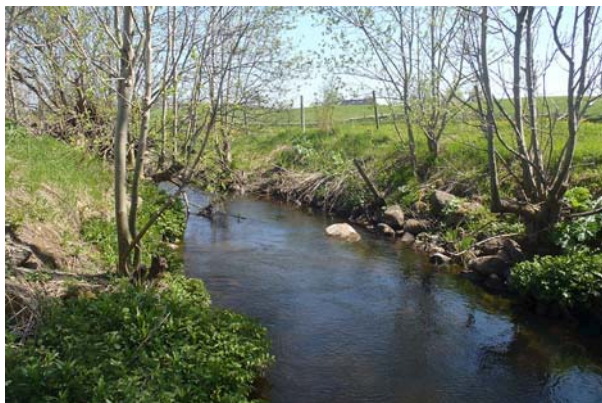
Sträcka 30, bred skyddszon och beskuggning

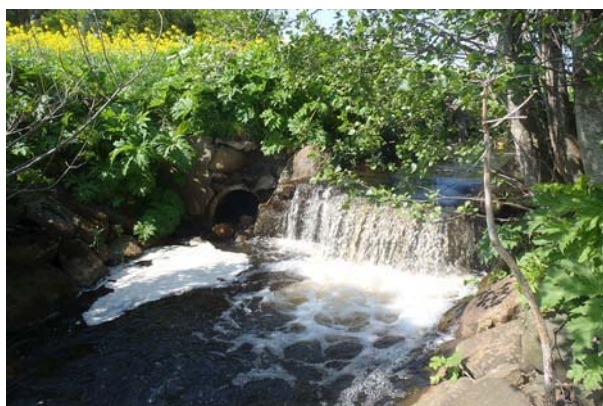
Sträcka 46, partiellt vandringshinder

Åtgärder Trädplantering på sträckor som har en låg beskuggning. Utläggning av sten och block på några sträckor där hårdbotten finns för att återskapa en mer ojämn bottenstruktur. Skyddszoner där sådana saknas. Etablera faunapassager vid vandringshinder. Kolla upp ett antal kulvertar med "smutsigt" vatten.

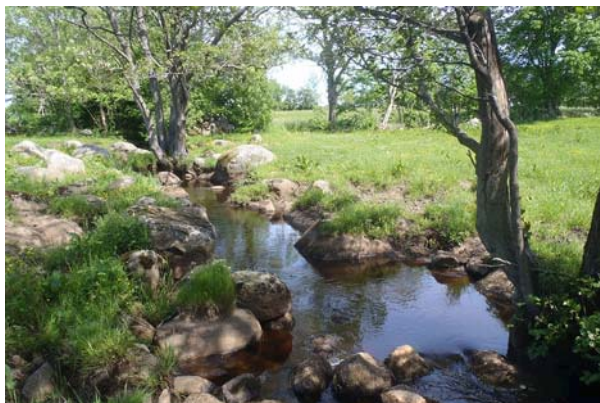
Sträcka 66, opåverkad vattenbiotop

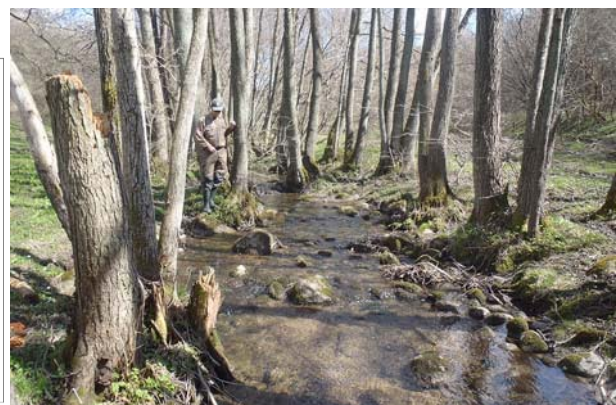
Sträcka 2, opåverkad vattenbiotop

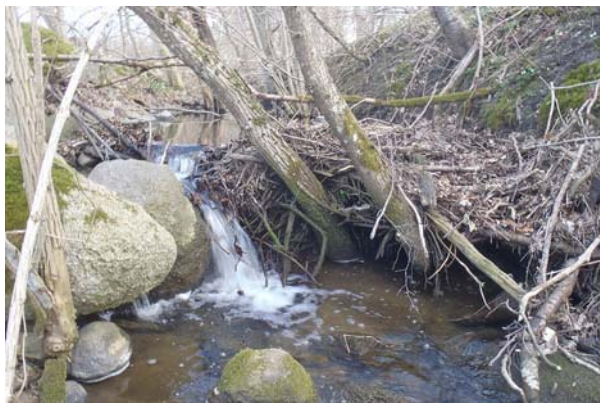
Sträcka 4, partiellt vandringshinder "bröte"

Åtgärder Trädplantering på sträckor som har en låg beskuggning. Utläggning av sten och block på några sträckor där hårbotten finns för att återskapa en mer ojämn bottenstruktur. Öppna upp partiella vandringshinder som utgörs av träd och bröten. Etablera faunapassager vid artificiella vandringshinder.

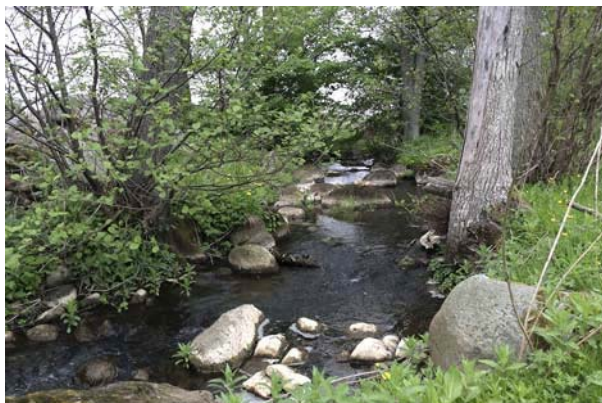
Sträcka 7, opåverkad vattenbiotop

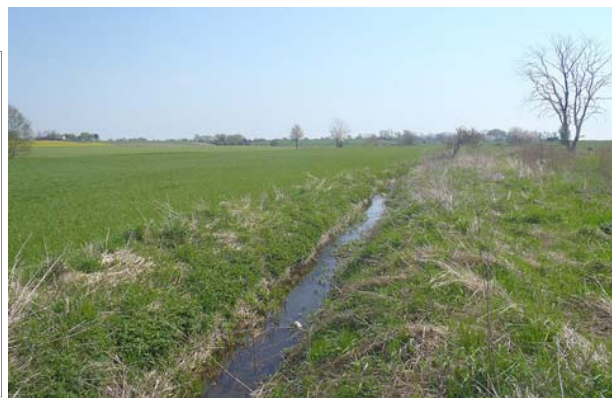
Sträcka 1, låg beskuggning

Åtgärder Avfasning (två stegs dike), skyddszon, trädplantering och utläggning av sten och block inom sträcka 1 och 2, för att återskapa en mer ojämn bottenstruktur. Trädplantering inom sträcka 3.

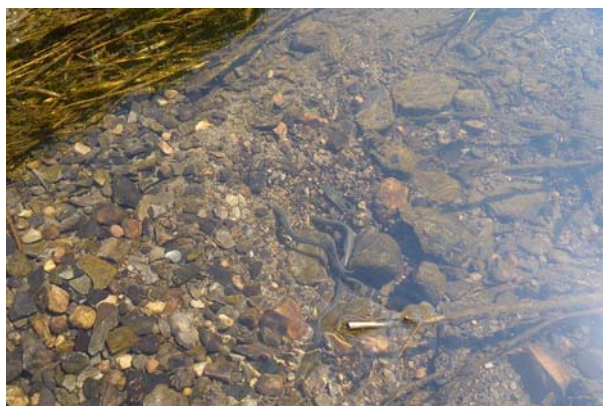
Sträcka 1, lekande nejonögon

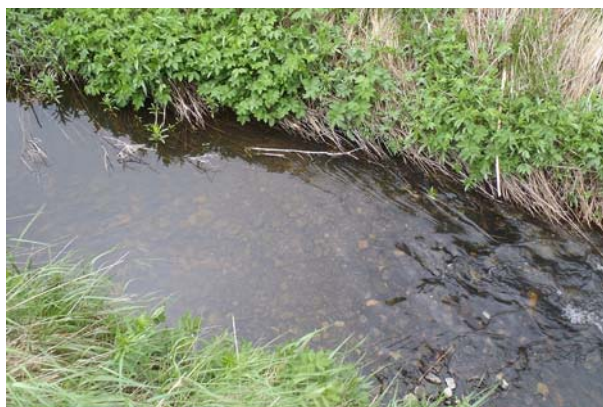
Sträcka 11, lekplats från havsöring

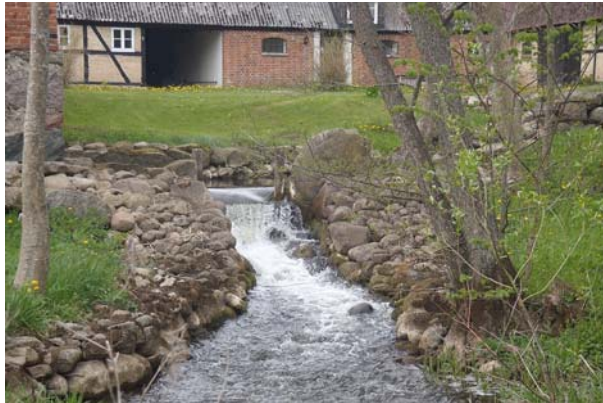
Utlopp från kvarnränna

Vandringshinder 1 Trydeån, Fåglasång

Typ: kvarndämme Användning: damm Vattendom: saknas
Fallhöjd: 1,0 m Naturligt: nej Passerbarhet: passerbart för havsöring
Fiskväg: genombrott i dämmet 50 m uppströms, fungerar som ett omlöp

Åtgärd Bygga upp med block och sten nedströms dammen vid utlopp från kvarnränna.

Anmärkning Etablera en fauna-passage i sidofåra med ett permanent omlöp.

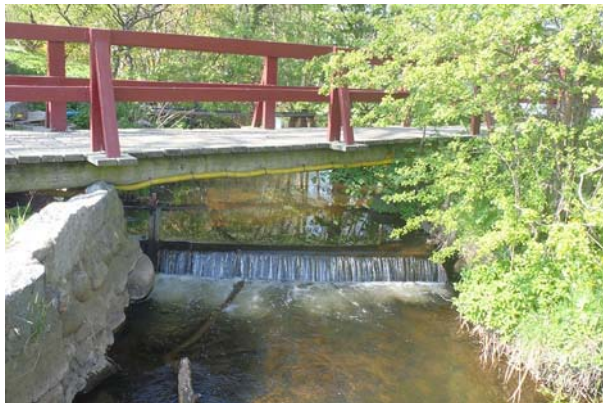
Vandringshinder 2 Trydeån, Spjutstorps camping

Typ: Dämme Användning: ? Vattendom: saknas
Fallhöjd: 0,3 Naturligt: nej Passerbarhet: passerbart för havsöring
Fiskväg: saknas

Anmärkning Kan utgöra vandringshinder för mindre fisk som elritsa och stensimpa

Åtgärd Utrivning, uppbyggnad med block och sten

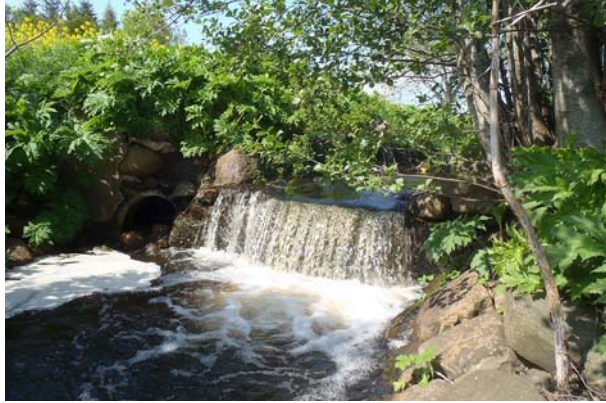
Vandringshinder 3
Trydeån, Norr Spjutstorp**Läge vandringshinder** X-koordinat: 6163206 Y-koordinat: 1387078 Sträcka: 46**Data**

Typ: dämme Användning: dränering för kulvert Vattendom: saknas
Fallhöjd: 1,0 m Naturligt: nej Passerbarhet: partiellt
Fiskväg: saknas

Åtgärd Uppbyggnad med block och sten nedströms**Anmärkning** Hinder för mindre fisk som elritsa och stensimpa

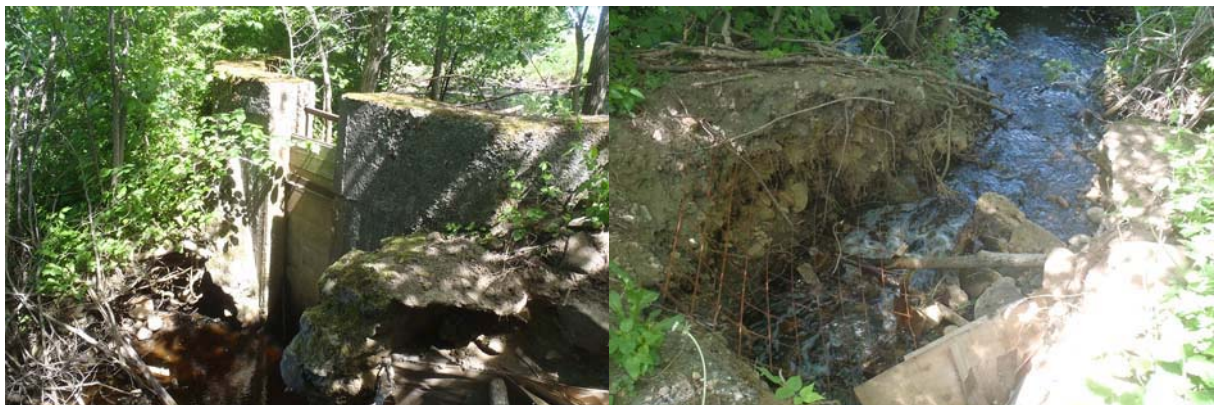
**Vandringshinder 4a**
Trydeån, Väst Kvarngården**Läge vandringshinder** X-koordinat: 6165777 Y-koordinat: 1387819 Sträcka: 61**Data**

Typ: dämme Användning: äldre fiskdamm Vattendom: saknas
Fallhöjd: 1,5 m Naturligt: nej Passerbarhet: definitivt
Fiskväg: saknas

Åtgärd Fyll igen damm, led flödet i ursprunglig fåra**Anmärkning** Äldre fiskdamm, dämnet förfallet, dammen igenväxt

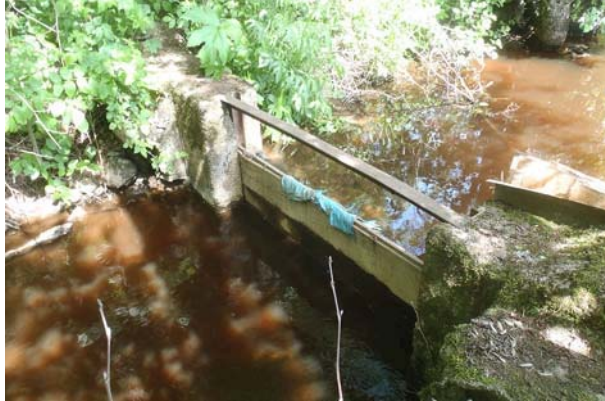
Vandringshinder 4b
Trydeån, Väst Kvarngården**Läge vandringshinder** X-koordinat: 6165797 Y-koordinat: 1387858 Sträcka: 62**Data**

Typ: dämme Användning: Avledning till fiskdamm Vattendom: saknas
Fallhöjd: 0,5 m Naturligt: nej Passerbarhet: partiellt
Fiskväg: saknas

Åtgärd Utrivning**Anmärkning** Dämme för avledning av flödet till fiskdamm på bäckens östra sida

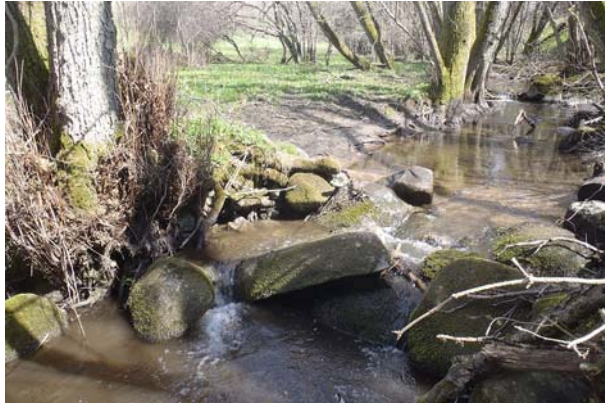
Vandringshinder 6
Vedbybäcken, Norr Stenbybacke**Läge vandringshinder** X-koordinat: 6160140 Y-koordinat: 1377861 Sträcka: 2**Data**

Typ: stendämme	Användning: ingen	Vattendom: saknas
Fallhöjd: 0,5 m	Naturligt: nej	Passerbarhet: partiellt
Fiskväg: saknas

Åtgärd Utrivning**Anmärkning** Korsande gårdsgård, sten och block i bäckfåra

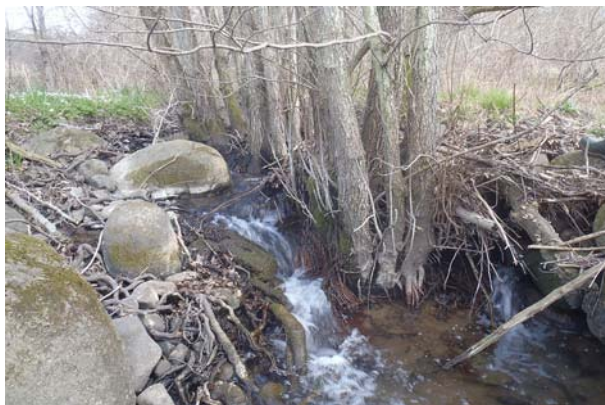
**Vandringshinder 7**
Vedbybäcken, Norr Stenby**Läge vandringshinder** X-koordinat: 6160041 Y-koordinat: 1378283 Sträcka: 3**Data**

Typ: bröte	Användning: ingen	Vattendom:
Fallhöjd: 1,0 m	Naturligt: ja	Passerbarhet: partiellt
Fiskväg: saknas

Åtgärd Utrivning**Anmärkning** Hinder för mindre fisk som elritsa och stensimpa

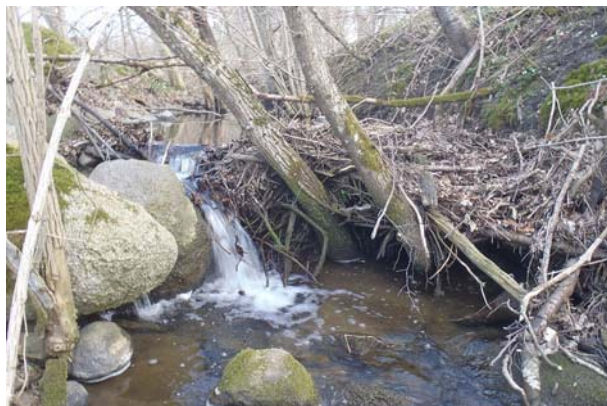
Vandringshinder 8
Vedbybäcken, Syd Byåsabacken**Läge vandringshinder** X-koordinat: 6159936 Y-koordinat: 1378617 Sträcka: 4**Data**

Typ: bröte

Fallhöjd: 0,5 m

Åtgärd Utrivning**Anmärkning** Hinder för mindre fisk som elritsa och stensimpa

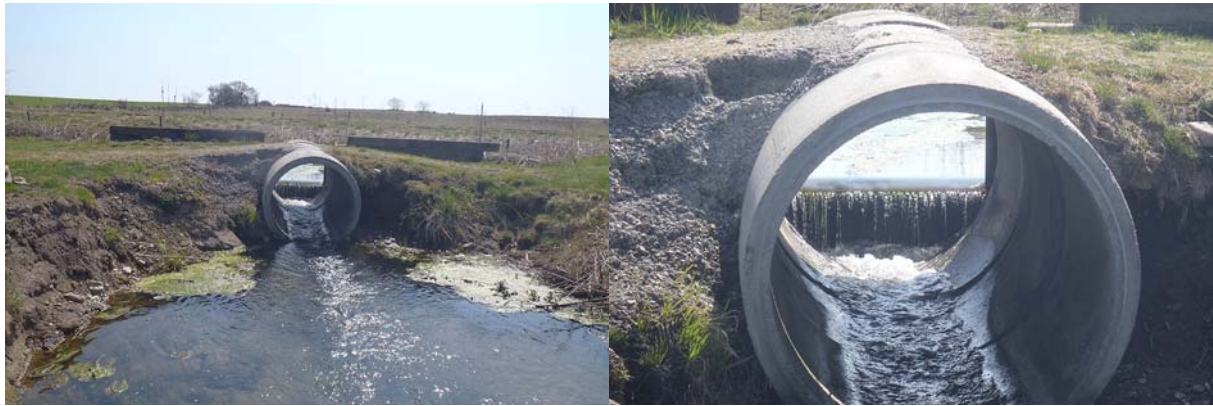
Vandringshinder 10
Vedbybäcken, golfbana**Läge vandringshinder** X-koordinat: 6159384 Y-koordinat: 1379782 Sträcka: 12**Data**

Typ: dämme

Fallhöjd: 0,2 m

Åtgärd Utrivning, ev. uppbyggnad med block och sten nedströms**Anmärkning** Hinder för mindre fisk som elritsa och stensimpa. Havsöring kan passera vid höga flöden
