Fiskevårdsplan för Kabusaån 2002

Skönadals Fiskevårds och Sportfiskeförening

Lund 2002-06-08

Eklövs Fiske och Fiskevård

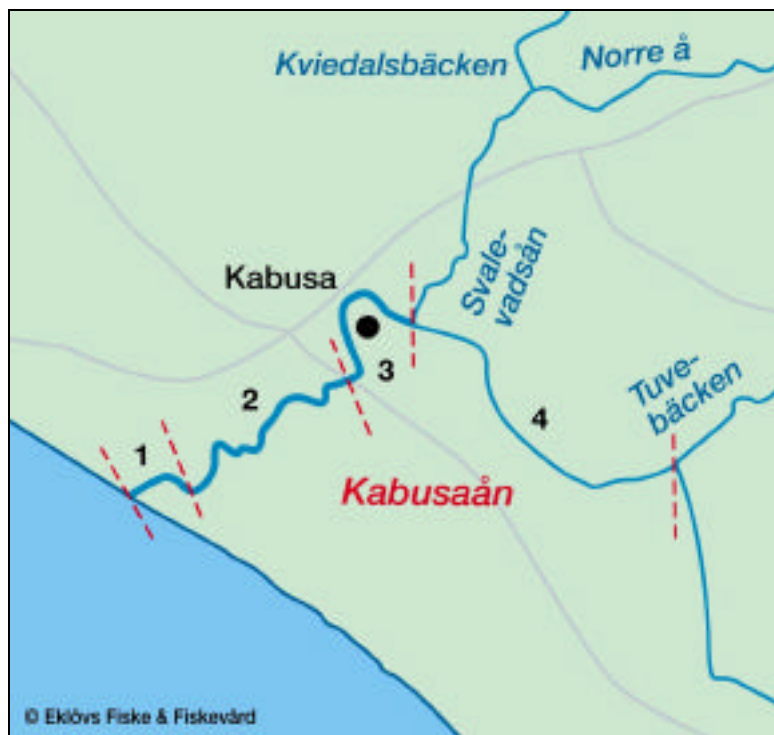
Karta 4. Kabusaåns nedre del med de sträckor som har inventerats 1-4.

Anm: Kabusaåns nedre del är lugnflytande med rikligt med undervattenvegetation. Huvuddelen av sträckningen är kraftigt rensad och saknar större sten och block. Skyddszon saknas längs några sträckor. Ett antal vattenuttag finns, vilka bör kartläggas vad gäller deras tillstånd för att ta vatten från ån.

Åtgärder: Etablera skyddszon där sådana saknas. Kartlägga aktuella tillstånd för vattenuttag från Kabusaån. Trädplantering längs sträcka 3 och 4.

Åtgärder: Trädplantering

Sträcka	X-koordinat	Y-koordinat	Läge
3	6146004	1384294	södra sidan
4	6146280	1384615	södra sidan

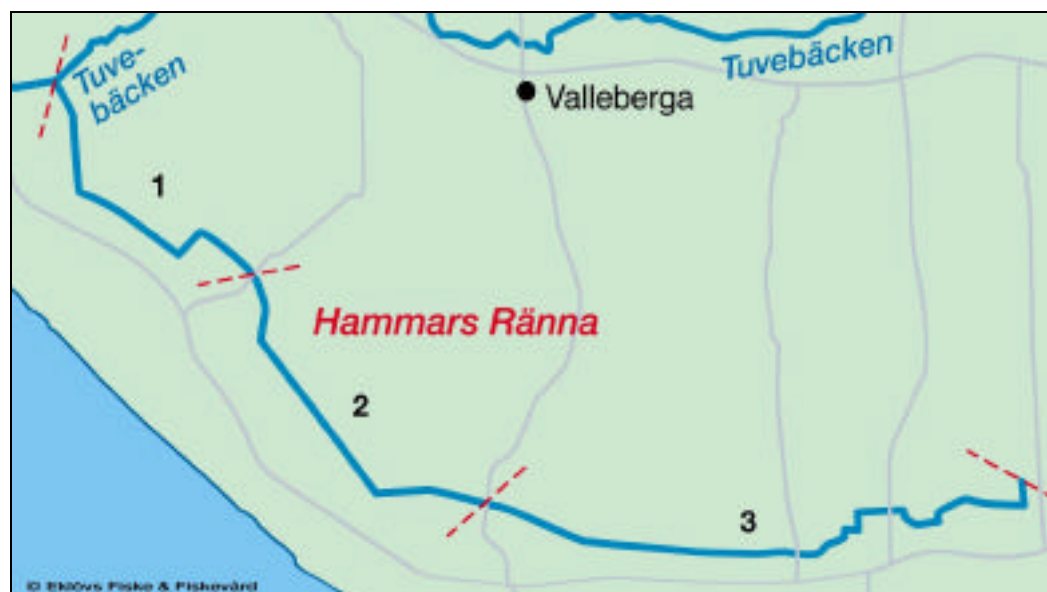
Karta 5. Hammarsränna med de sträckor som har inventerats 1-3.

Anm: Hammarsränna utgörs av ett rakt dike utan fall och är lugnflytande i hela sin sträckning. Tidigare bestod området av en sjö, Hammarsjön, och ett stort våtmarksområde. Hammarsränna rensas regelbundet. Ett antal vattenuttag finns.

Åtgärder: Undersöka möjligheten att återskapa Hammarsjön.

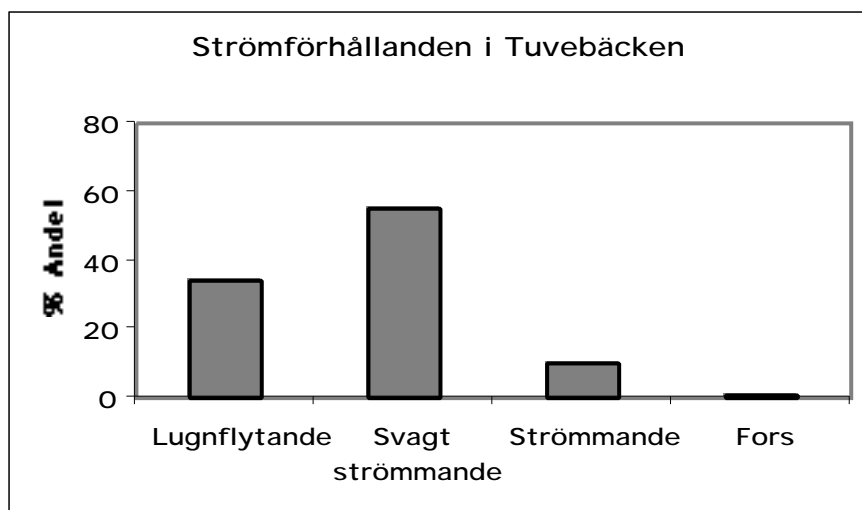
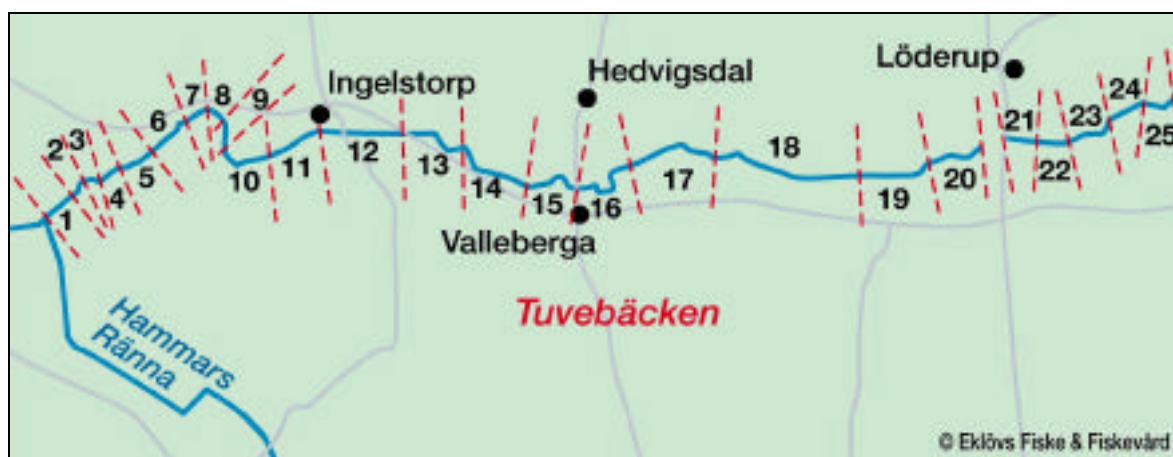
Karta 6. Tuvebäcken med de sträckor som har inventerats 1-25.

Anm: Tuvebäcken har en svag strömmande karaktär med inslag av strömmande partier. Huvuddelen av sträckningen är kraftigt rensad och saknar större sten och block samt en skyddande beskuggning. Skyddszon saknas längs några sträckor. Ett antal vattenuttag finns längs med Tuvebäcken, vilka bör kartläggas vad gäller deras tillstånd för att ta vatten från ån. Vandringshinder vid Löderup som utgörs av kulvert uppströms och nedströms en äldre kvarndamm, Tuvemölla.

Åtgärder: Trädplantering längs sträckor som saknar beskuggning. Etablera skyddszon där sådana saknas. Kartlägga aktuella tillstånd för vattenuttag från Tuvebäcken. Utreda möjligheten för fisken att ta sig förbi kulvert vid damm.

Åtgärder: Skyddszoner

På några sträckor längs med Tuvebäcken saknas skyddszon enligt tabell nedan. Lämplig åtgärd är att etablera skyddszoner på dessa områden längs med ån.

Åtgärder: Trädplantering

Längs med Tuvebäcken finns sparsamt med träd och buskar. Det föreslås att träd planteras längs den södra sidan på dessa sträckor.

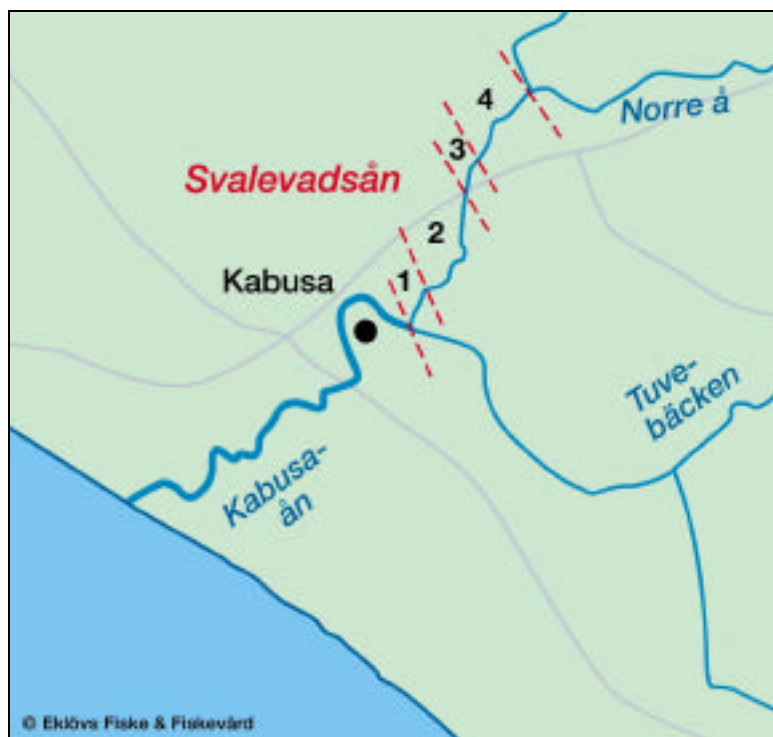
Karta 7. Svalevadsån med de sträckor som har inventerats 1-4.

Anm: Svalevadsån har en strömmande karaktär med inslag av lugnt till svagt strömmande partier. Vissa partier är kraftigt rensade och saknar en skyddande beskuggning.

Åtgärder: Trädplantering längs de sträckor som saknar beskuggning.

**Åtgärder: Trädplantering**

Längs med Svalevadsån finns sparsamt med träd och buskar. Det föreslås att träd planteras längs den sydöstra sidan på dessa sträckor.

Sträcka	X-koordinat	Y-koordinat	Foto	Läge
2	6146430	1384647		sydöstra sidan
3	6146920	1384857		sydöstra sidan
4	6147035	1384917		sydöstra sidan

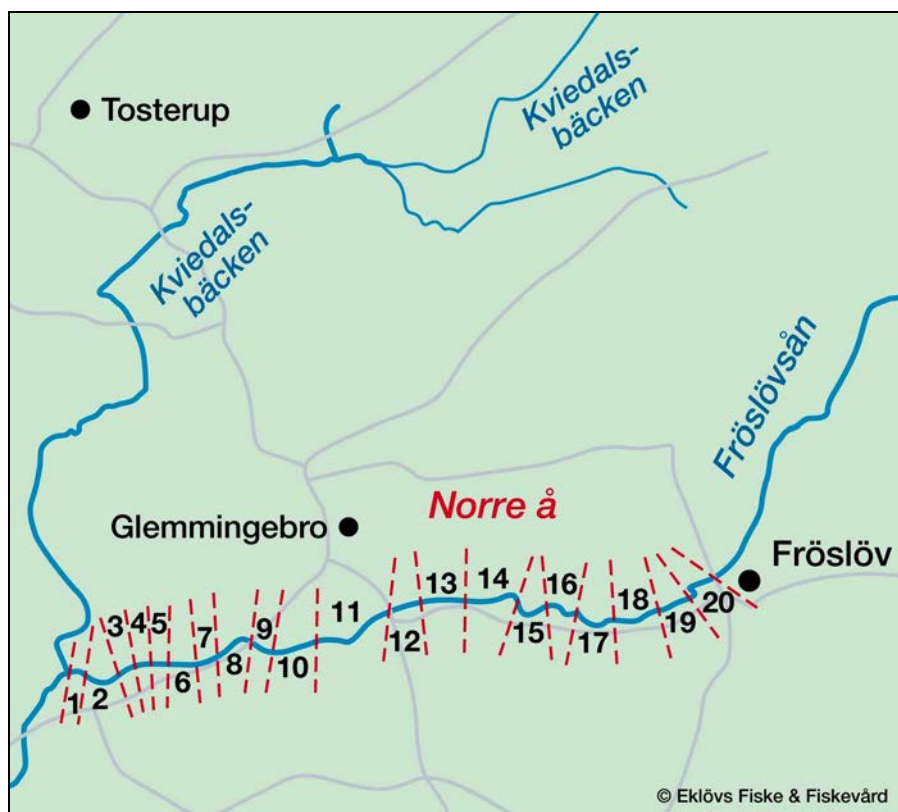
Karta 8. Norre å med de sträckor som har inventerats 1-20.

Anm: Norre ån har en strömmande karaktär med inslag av lugnt till svagt strömmande partier. Nedre delarna är kraftigt rensade och saknar en skyddande beskuggning. Skyddszon saknas längs en kortare sträcka. Opåverkade strömvattenmiljöer finns nedströms Fröslöv (sträcka 14-17, karta 9). Ett antal vattenuttag finns längs med Norre å, vilka bör kartläggas vad gäller deras tillstånd för att ta vatten från ån.

Åtgärder: Trädplantering längs de nedre och övre sträckorna som saknar beskuggning. Etablera skyddszon där sådan saknas. Kartlägga aktuella tillstånd för vattenuttag från Norre å.

Åtgärder: Skyddszoner

På några sträckor längs med Norre å saknas skyddszon enligt tabell nedan. Lämplig åtgärd är att etablera skyddszoner på dessa områden längs med ån.

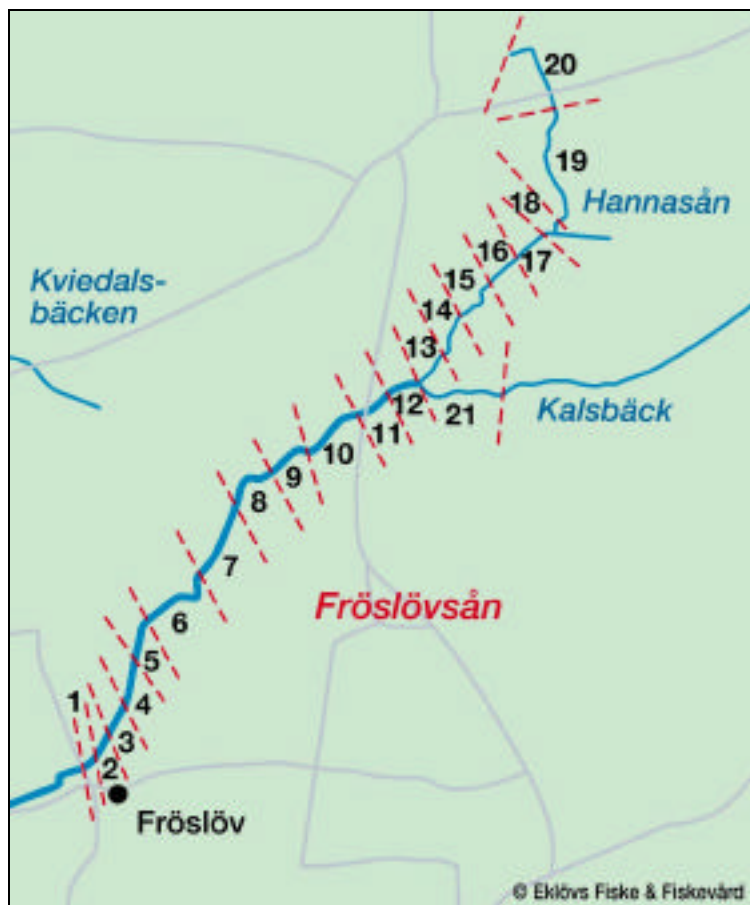
Karta 9. Fröslövsån-Hannasån med de sträckor som har inventerats 1-21.

Anm: Fröslövsån - Hannasån har en svag strömmande karaktär med inslag av strömmande partier. På de mer strömsatta delarna utgörs botten av skiffersten. Huvuddelen av sträckningen är kraftigt rensad och saknar större sten och block samt en skyddande beskuggning. Skyddszon saknas längs några sträckor. Inga vattenuttag kunde registreras. Kalsbäcken, som är ett mindre tillflöde, utgörs av ett rakt dike med lugnt flöde, saknar lek och uppväxtområde för öring.

Åtgärder: Utläggning av block på sträckor med jämbottenstruktur. Trädplantering längs de sträckor som saknar beskuggning. Etablera skyddszon där sådan saknas. Kartlägga aktuella tillstånd för vattenuttag.

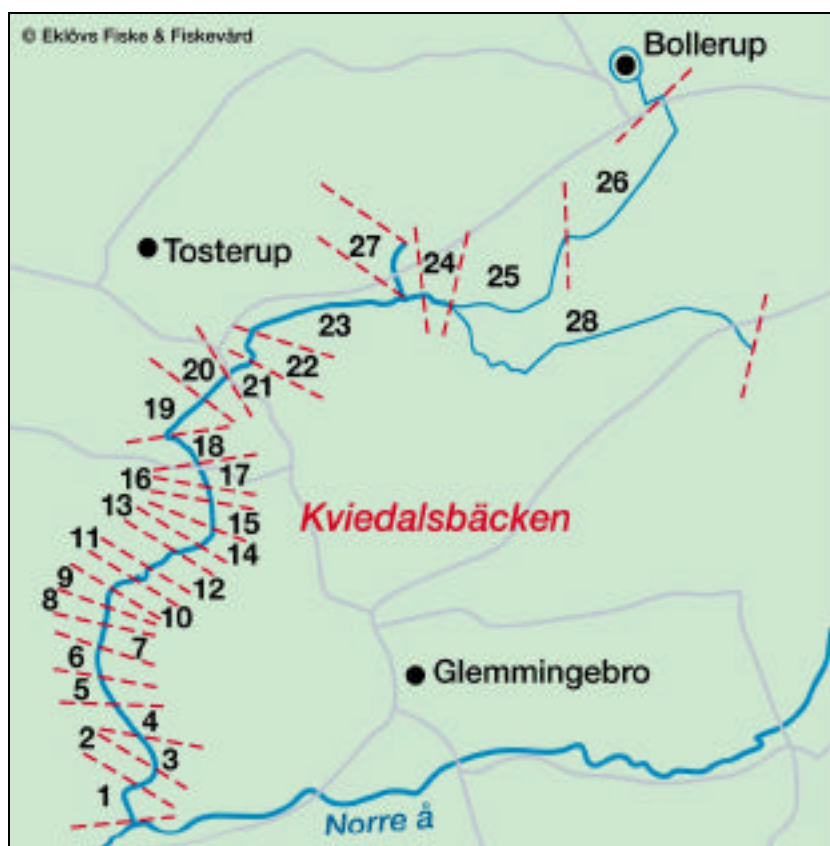
Karta 10. Kviedalsbäcken med de sträckor som har inventerats 1-28.

Anm: Kviedalsbäcken har en strömmande karaktär med inslag av lugnt till svagt strömmande partier. Nedre delarna är kraftigt rensade och saknar en skyddande beskuggning. Skyddszon finns längs hela sträckningen. Opåverkade strömvattenmiljöer finns vid Römölla (sträcka 19-22, karta 10). Ett antal vattenuttag finns, vilka bör kartläggas vad gäller deras tillstånd för att ta vatten från ån. Två mindre tillflöden i bäckens övre delar utgörs av raka diken med svag ström, vilka saknar lek och uppväxtområde för öring.

Åtgärder: Trädplantering längs de sträckor som saknar beskuggning. Kartlägga aktuella tillstånd för vattenuttag.
