Övergripande åtgärdsförslag för våtmarker och vattendragssträckor inom Örupsåns avrinningsområde

PM 2021-01-15

Länsstyrelsen Skåne län

Naturcentrum AB

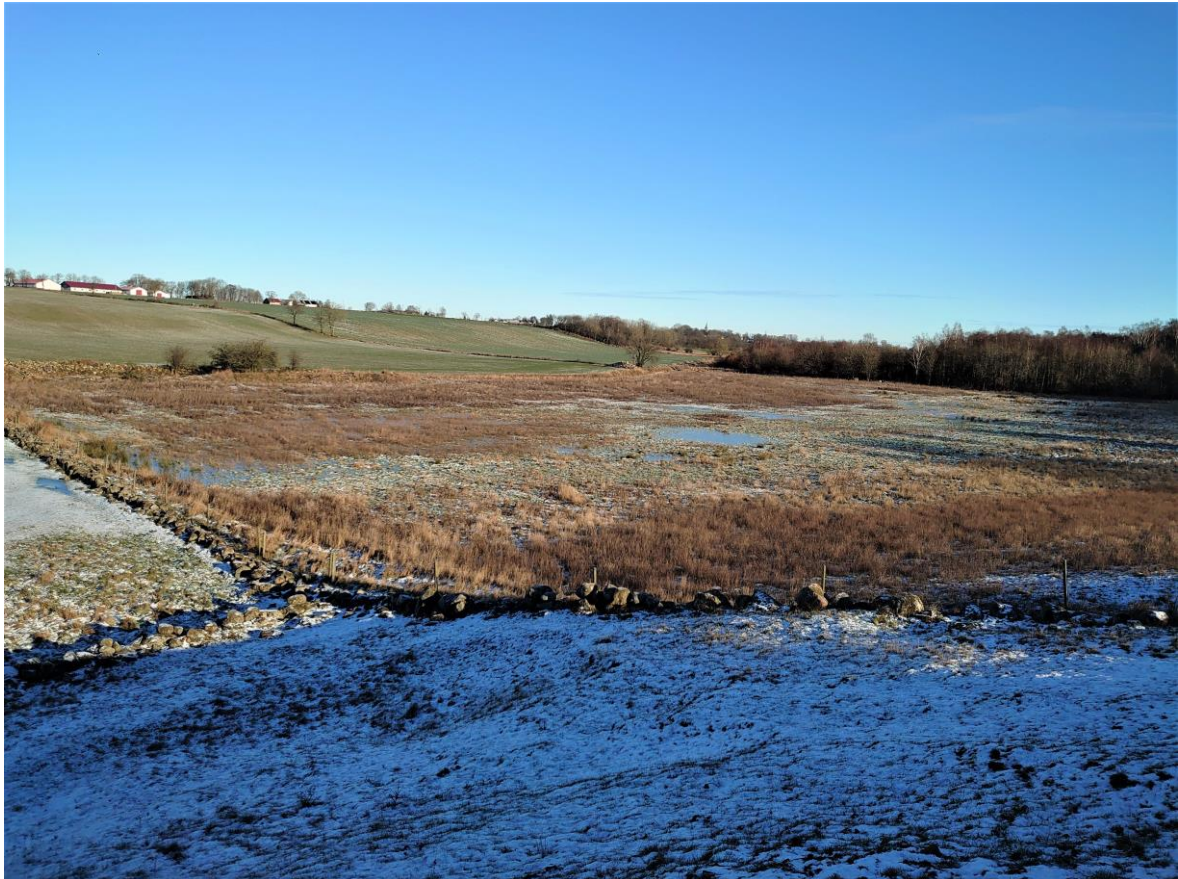
Omslagsbild: Potentiellt våtmarksområde i anslutning till Örupsån. Objekt ORUP029 och restaureringssträcka 2.

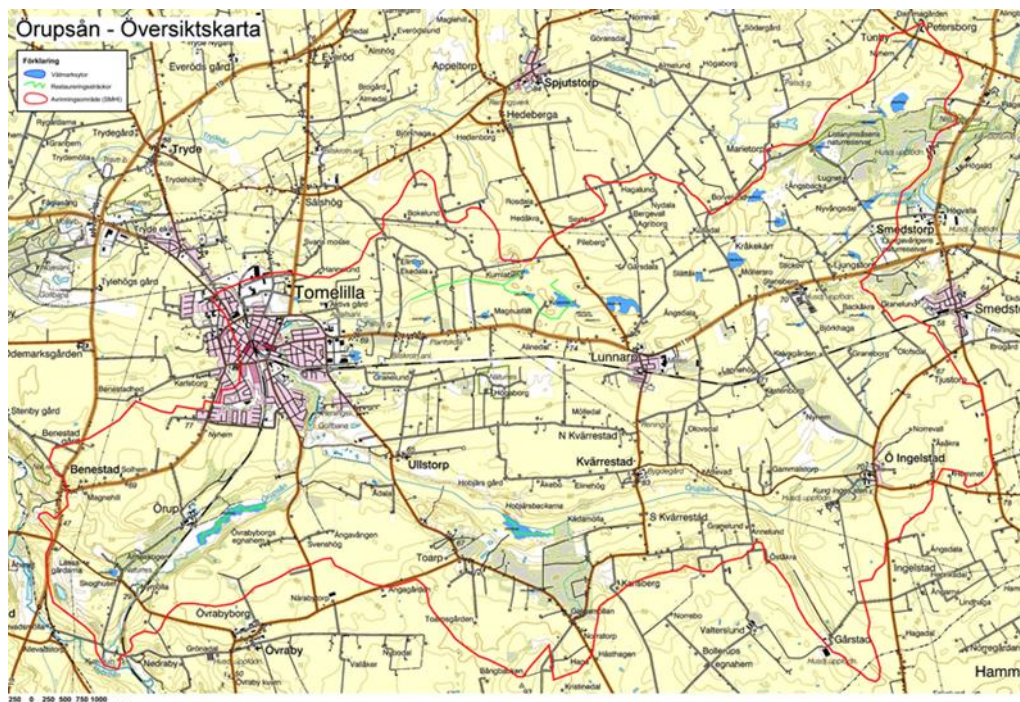
Figur 1: Avrinningsområdet är markerat med rödlinje medan våtmarkslägen har blåa ytor och restaureringssträckorna är markerade med grönt. De flesta ytorna finns norr om själva Örupåns dalgång. Två större våtmarksläge/svämytor har identifierats i anslutning till huvudfåran. Två delsträckor av Örupån kan vara intressanta att jobba vidare med. I Välabäcken finns också en sträcka som kan vara intressant att göra åtgärder i. Många av åtgärderna är orealistiska på kort sikt där markavvattningsföretagen fungerar väl men andra, kan vara enklare att genomföra och bidra mycket till förbättrad ekologisk status i Örupån.

Totalt har 33 potentiella våtmarksytor och tre restaureringssträckor lokaliserats inom avrinningsområdet. Åtgärderna är markerade i figur 1 och redovisas i bilaga 2. Andelen våtmarksytor är litet i förhållande till avrinningsområdets storlek eftersom Örupsån flacka dalgång dominerar landskapet.
